**BÁO CÁO THUYẾT MINH  
BẢN ĐỒ HIỆN TRẠNG TRƯỢT LỞ ĐẤT ĐÁ  
TỶ LỆ 1:50.000 KHU VỰC TỈNH QUẢNG TRỊ**

*Sản phẩm thực hiện năm 2018 của Đề án*  
**Điều tra, đánh giá và phân vùng cảnh báo nguy cơ  
trượt lở đất đá các vùng miền núi Việt Nam**

**HÀ NỘI - 2018**

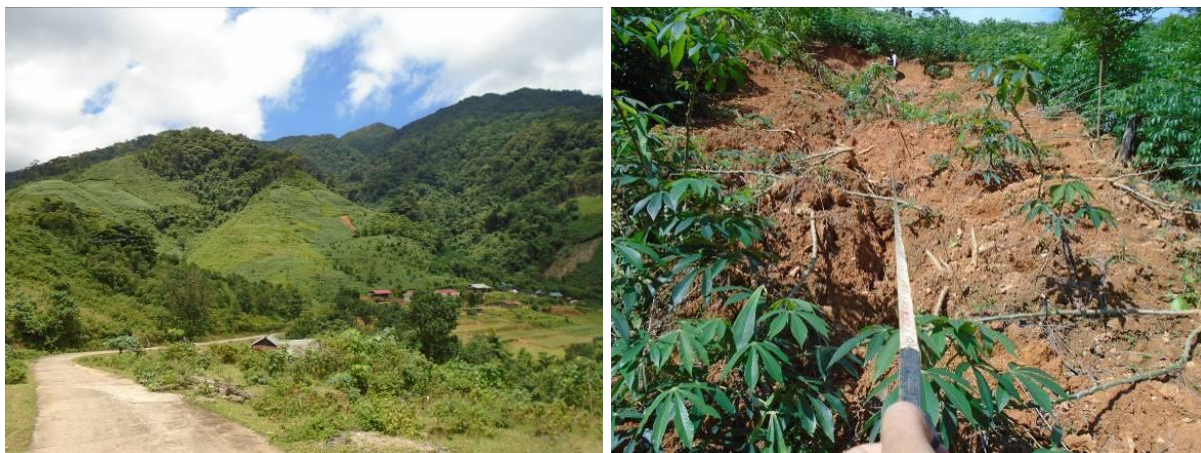
Hình 26: Khu vực khảo sát khối trượt QT.006153.KS thuộc địa bàn thôn Cọp, xã Hương Lập, huyện Hương Hóa, tỉnh Quảng Trị.

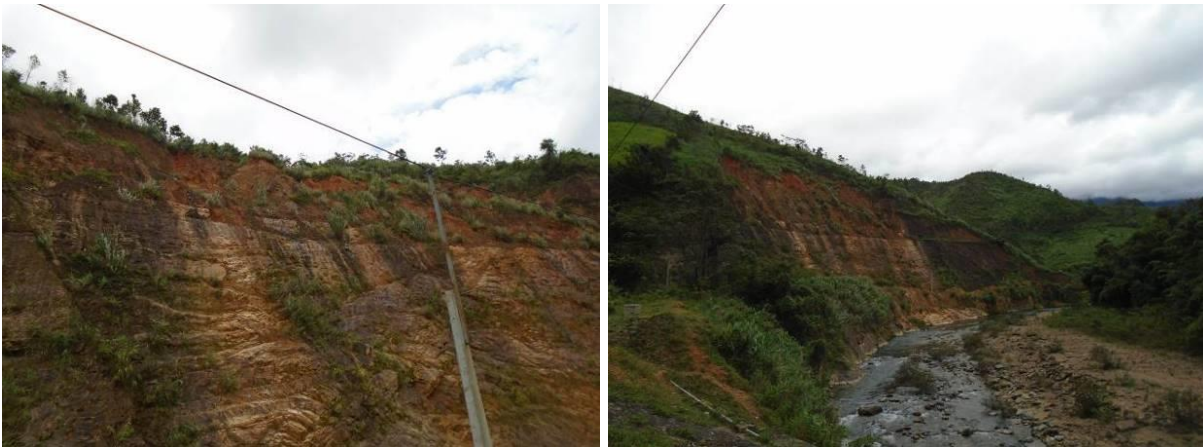
Hình 28: Khu vực khảo sát khối trượt QT.006161.KS trên đường Hồ Chí Minh thuộc địa bàn xã Hương Lập, huyện Hương Hóa, tỉnh Quảng Trị.

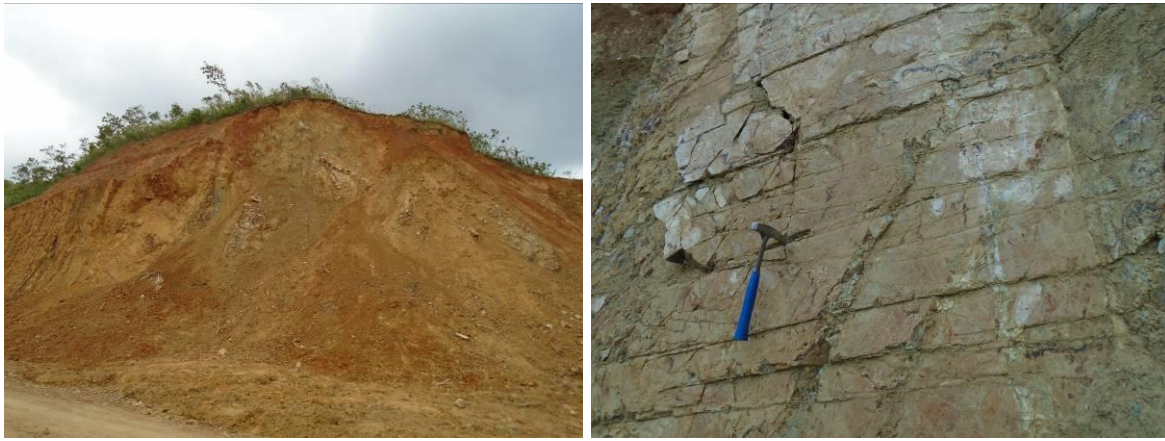
Hình 30: Khu vực khảo sát khối trượt QT.006110.KS thuộc địa bàn xã Hương Linh, huyện Hương Hóa, tỉnh Quảng Trị.

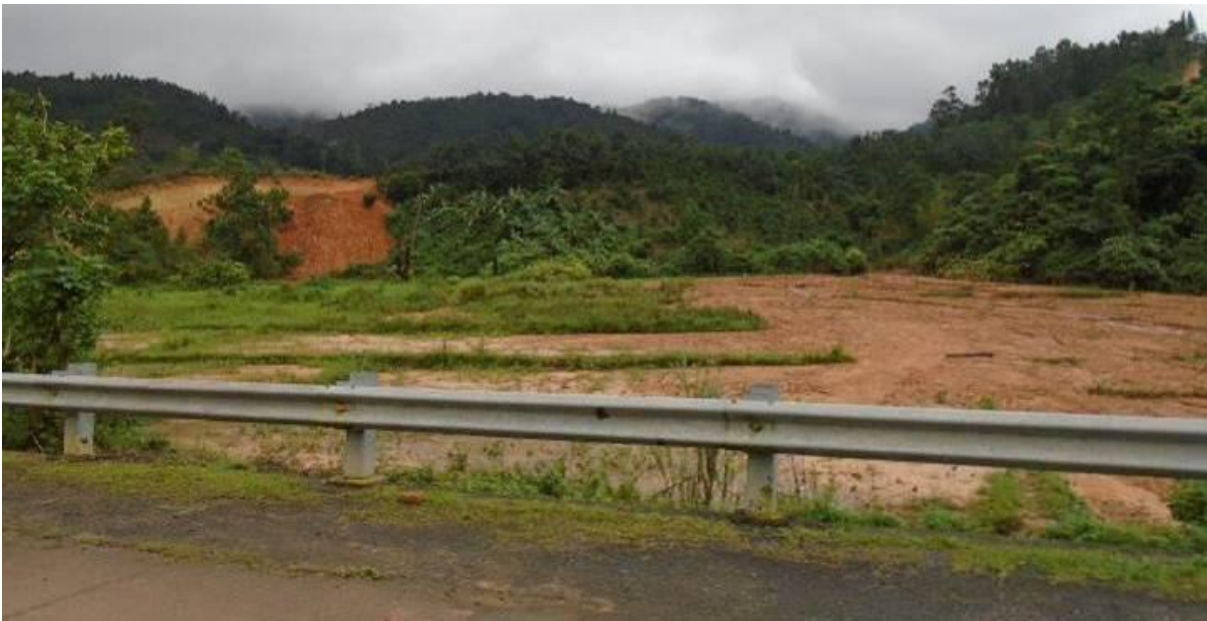
Hình 31: Dấu vết lũ quét còn ghi nhận được tại điểm khảo sát QT.006140.KS thuộc thôn Chênh Vênh, xã Hướng Phùng, huyện Hướng Hóa, tỉnh Quảng Trị.

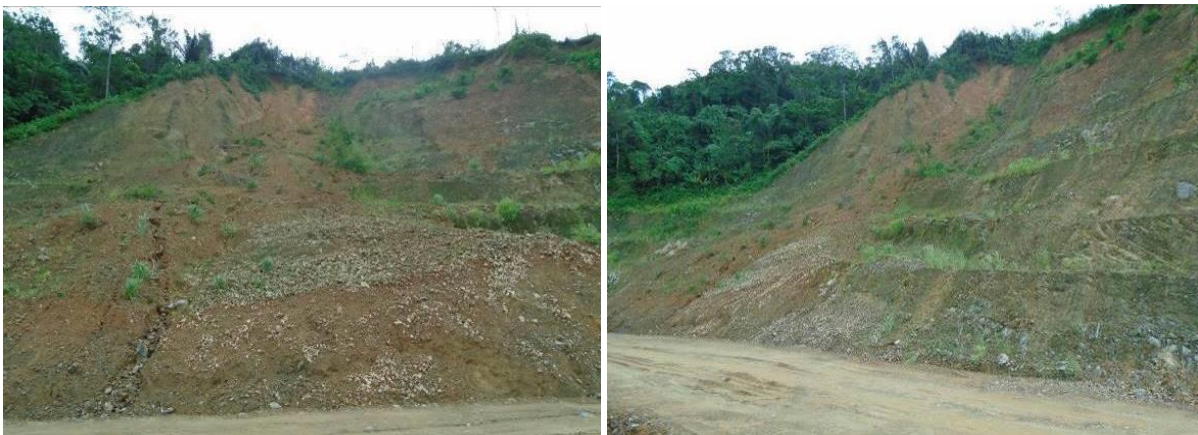
Hình 34: Khu vực khảo sát khối QT.009032.KS thuộc địa bàn xã Hướng Hiệp, huyện Đakrông, tỉnh Quảng Trị.

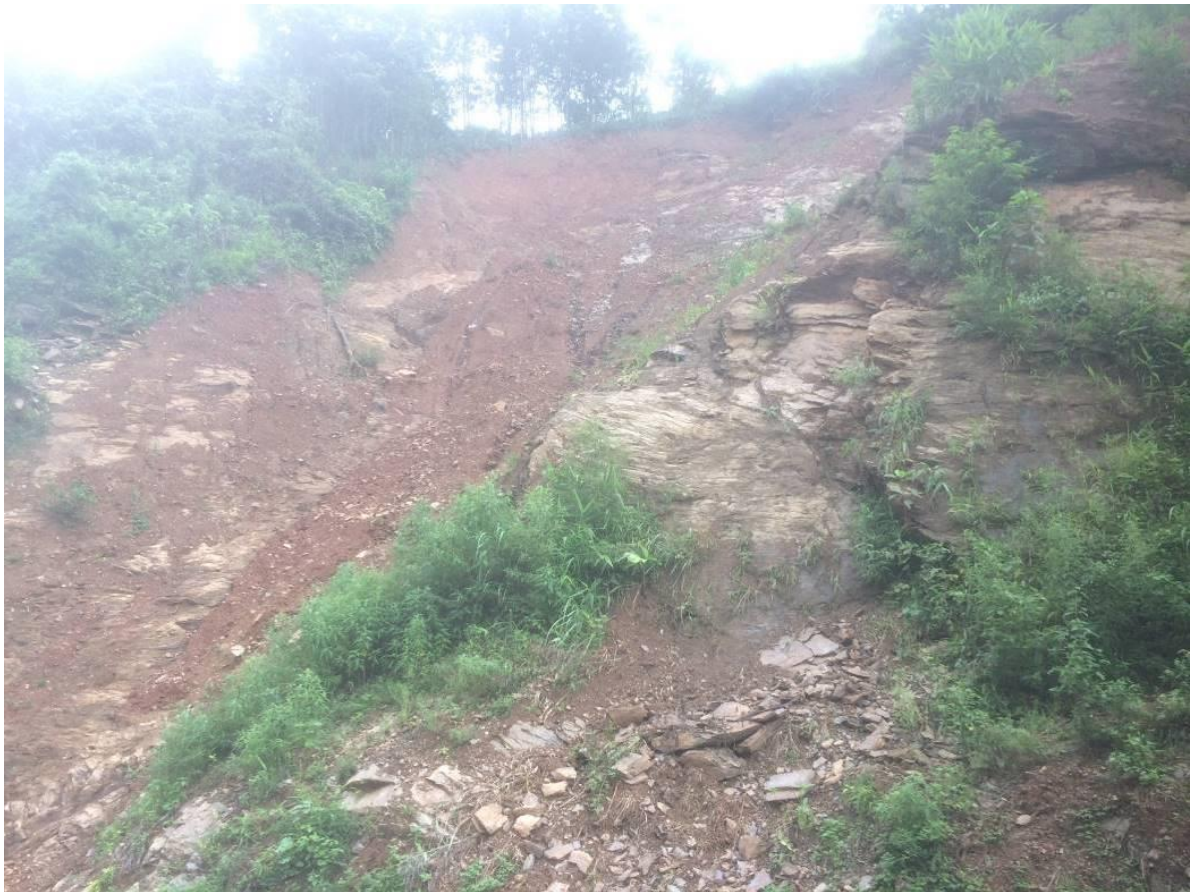
Khối trượt xảy ra ở taluy dương tại Km287+300 m đường Hồ Chí Minh nhánh Tây, thuộc khu vực thôn 37, xã Húc Nghi, huyện Đakrông, tỉnh Quảng Trị (Hình 35).

Hình 36: Khu vực khảo sát khối trượt QT.012076.KS thuộc địa bàn thôn 37, xã Húc Nghi, huyện Đakrông, tỉnh Quảng Trị.

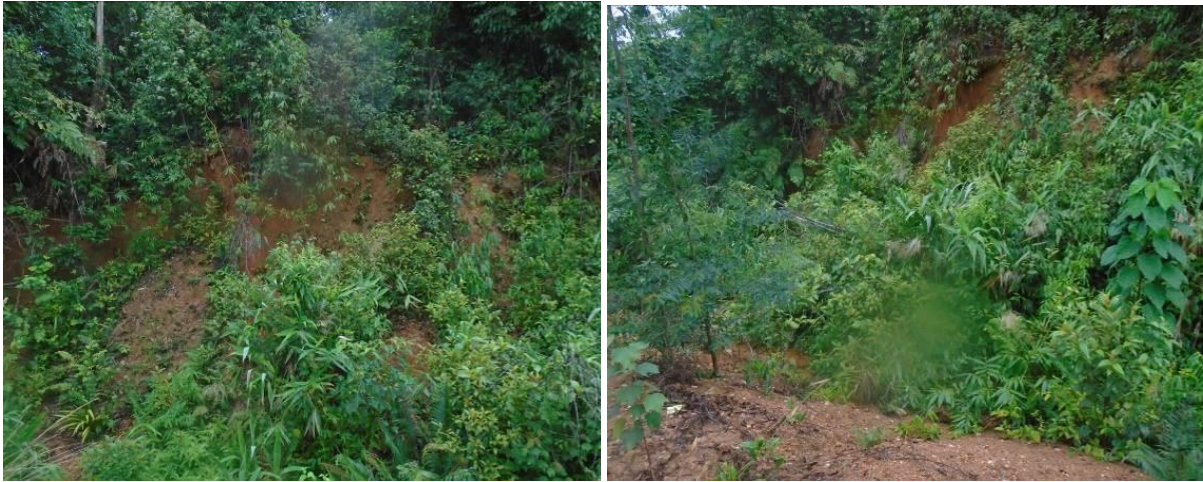
Hình 39: Khu vực khảo sát khối trượt QT.004008.KS thuộc địa bàn khe La Hai, xã Vĩnh Ô, huyện Vĩnh Linh, tỉnh Quảng Trị.

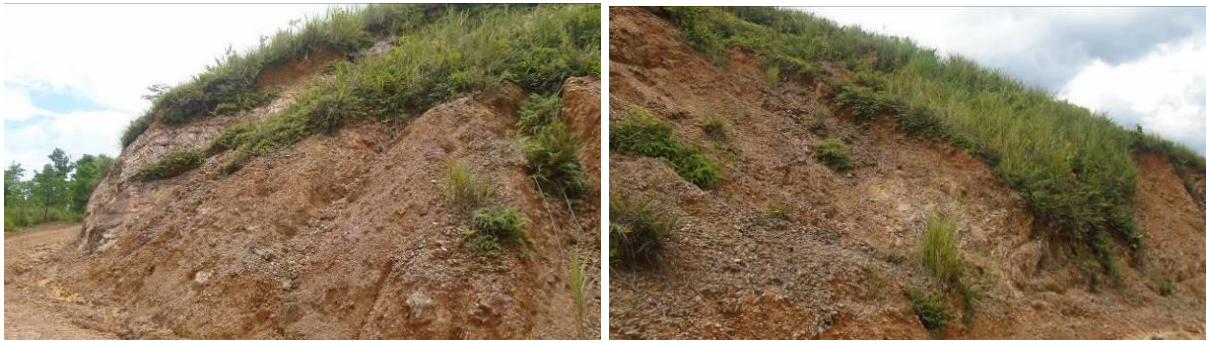
Hình 42: Khu vực khảo sát khối trượt QT.002138.KS ở phía tây xã Linh Thượng, huyện Gio Linh, huyện Hướng Hóa, tỉnh Quảng Trị.

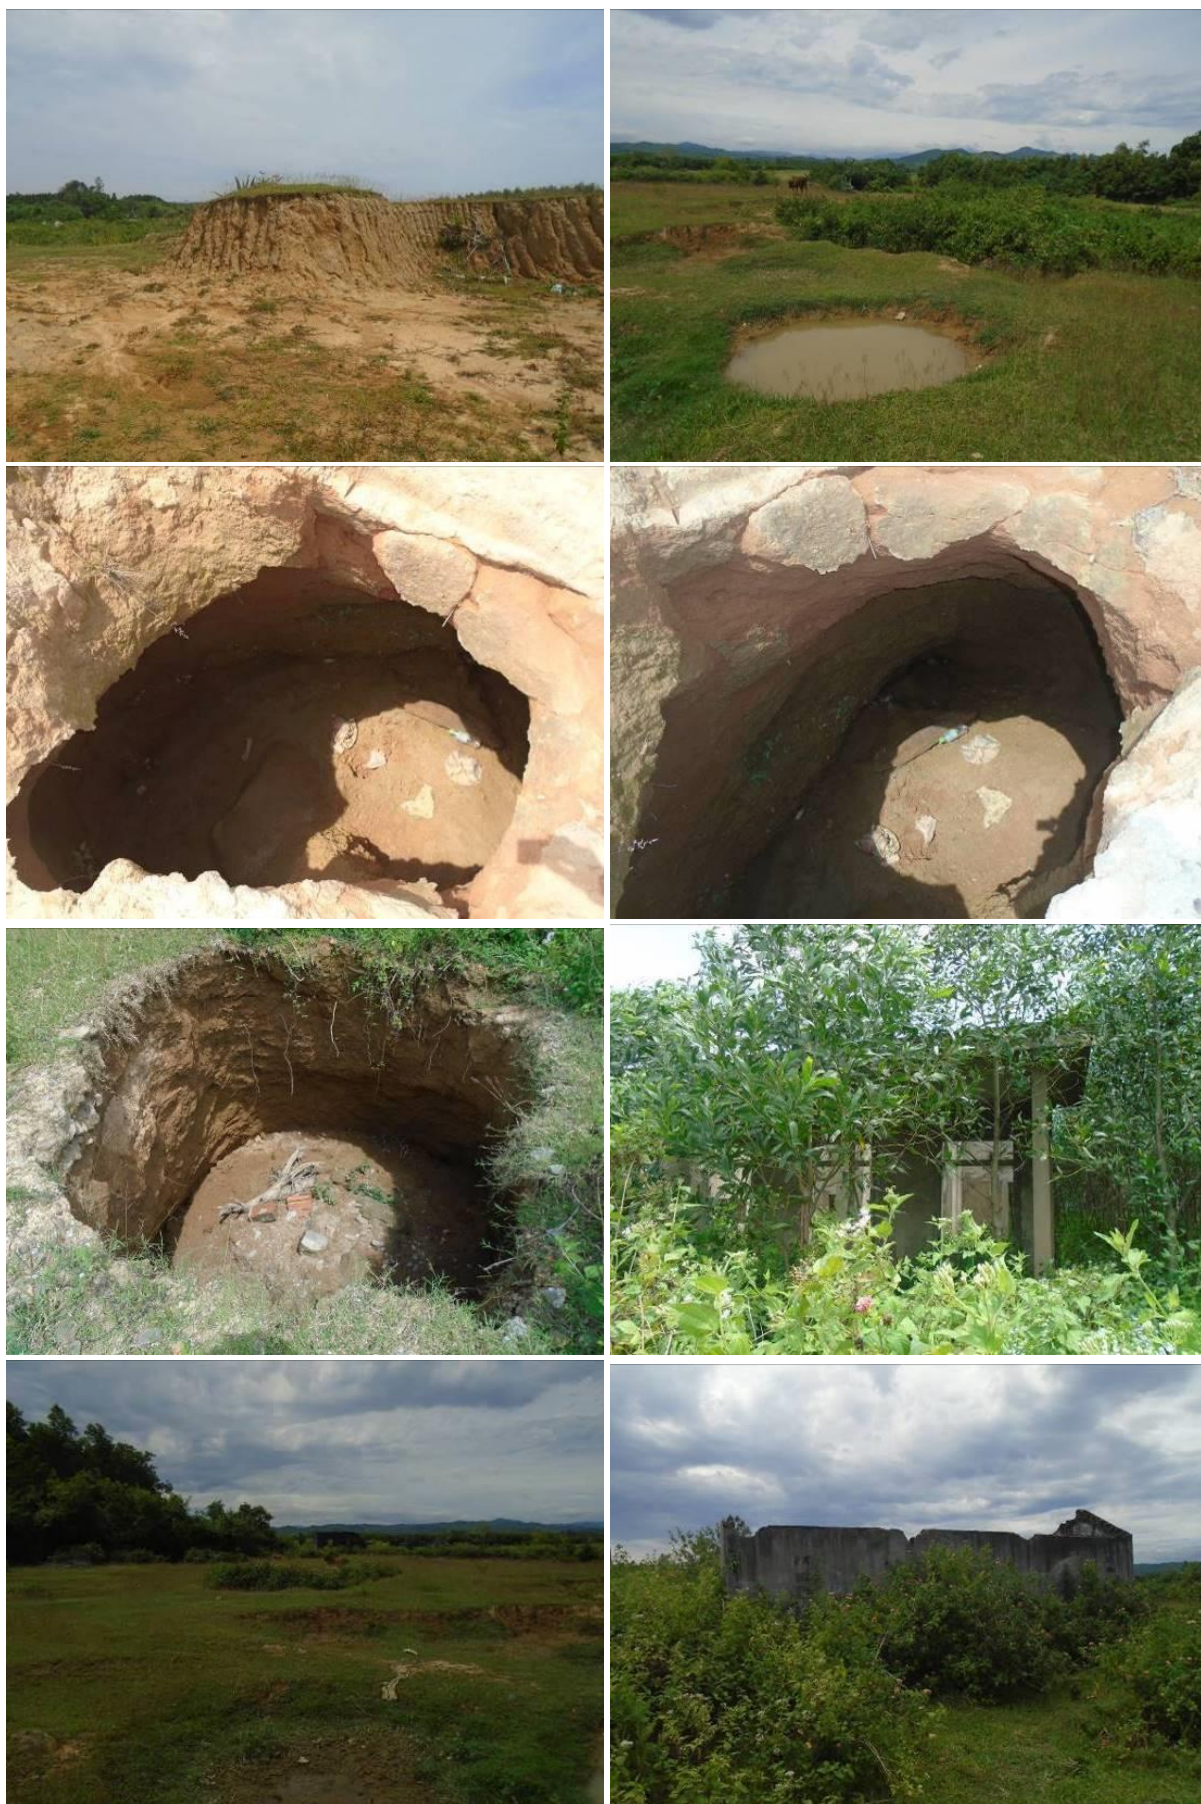
Hình 46: Một số hình ảnh cập nhật vào năm 2018 về các hố sụt mới xảy ra tại khu vực sụt lún karst ngầm thôn Tân Hiệp, xã Cam Tuyền, huyện Cam Lộ, tỉnh Quảng Trị.

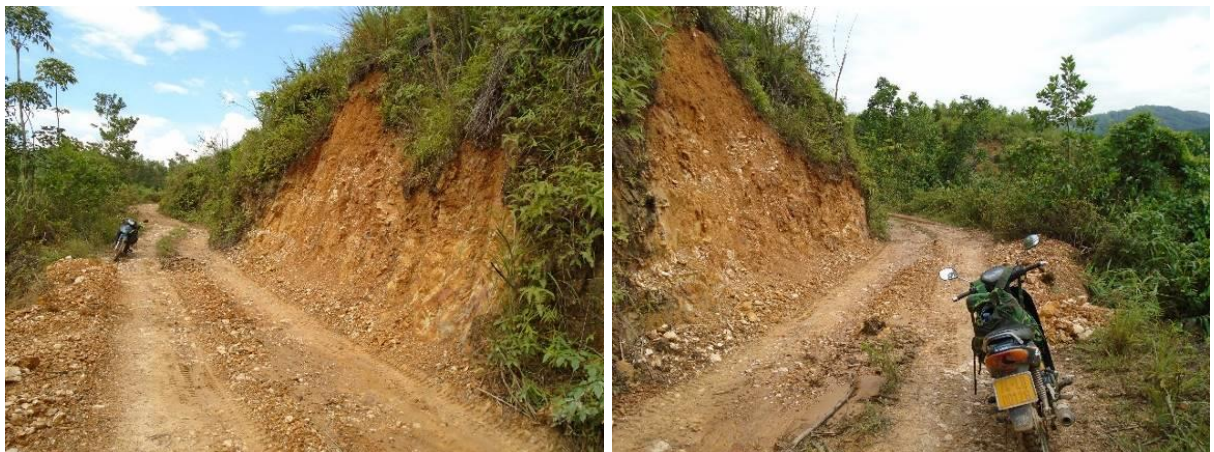
Hình 49: Khu vực khảo sát khối trượt QT.005218.KS thuộc địa bàn xã Hải Sơn, huyện Hải Lăng, tỉnh Quảng Trị.
