**BÁO CÁO THUYẾT MINH  
BẢN ĐỒ HIỆN TRẠNG TRƯỢT LỞ ĐẤT ĐÁ  
TỶ LỆ 1:50.000 KHU VỰC TỈNH QUẢNG TRỊ**

*Sản phẩm thực hiện năm 2018 của Đề án*  
**Điều tra, đánh giá và phân vùng cảnh báo nguy cơ  
trượt lở đất đá các vùng miền núi Việt Nam**

**HÀ NỘI - 2018**

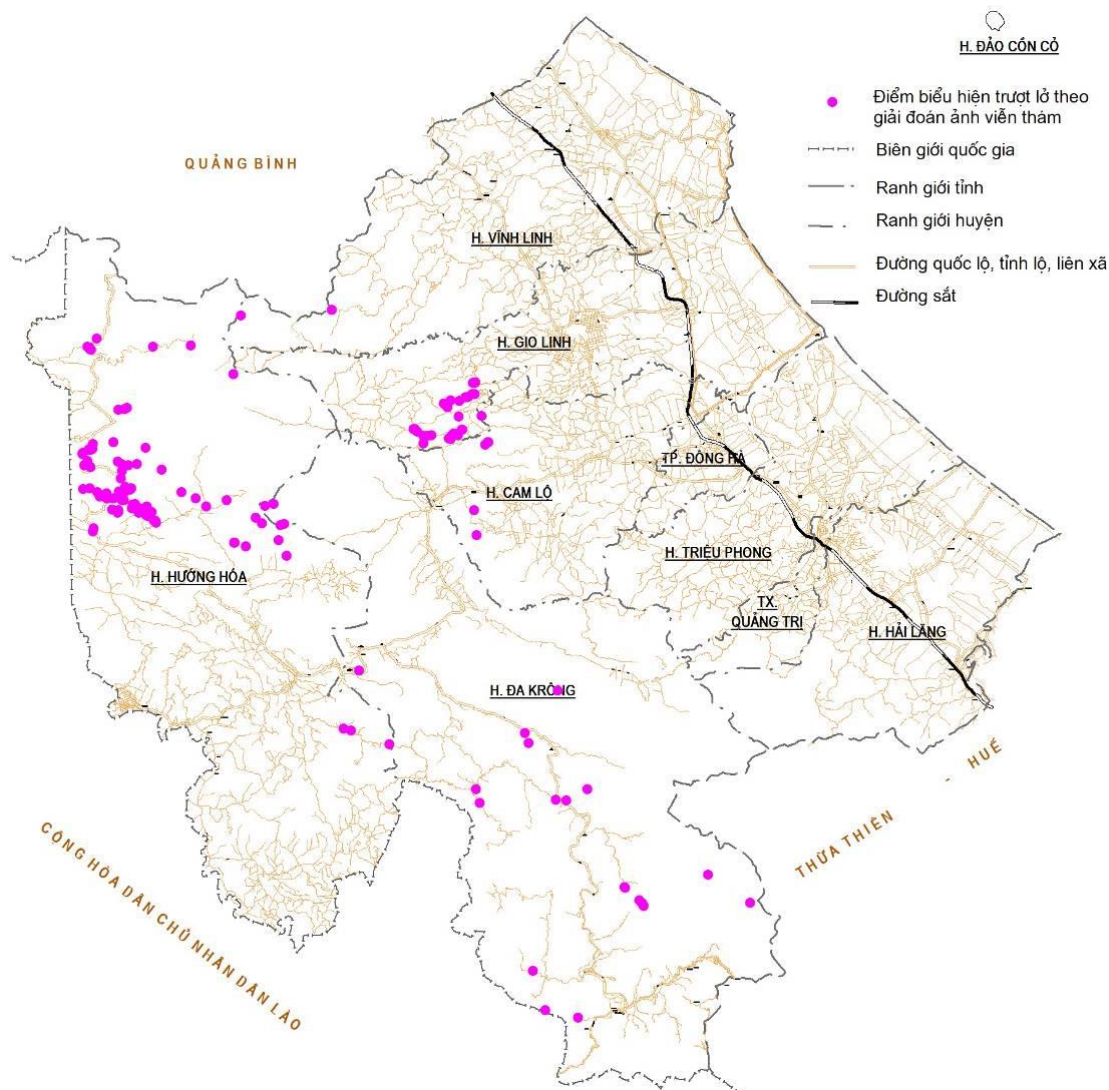
Kết quả giải đoán ảnh viễn thám kết hợp phân tích địa hình trên mô hình lập thể số trong khu vực tỉnh Quảng Trị đã khoanh định được 158 vị trí có biểu hiện trượt lở đất đá, phân bố chủ yếu ở địa bàn các huyện Hướng Hóa, Đakrông, phía tây huyện Gio Linh và rải rác ở phía tây các huyện Cam Lộ, Vĩnh Linh (Hình 18 và Bảng 11).

Hình 18: Sơ đồ phân bố các vị trí có biểu hiện trượt lở đất đá được giải đoán từ ảnh viễn thám và phân tích địa hình trên mô hình lập thể số khu vực tỉnh Quảng Trị, cập nhật đến năm 2018.

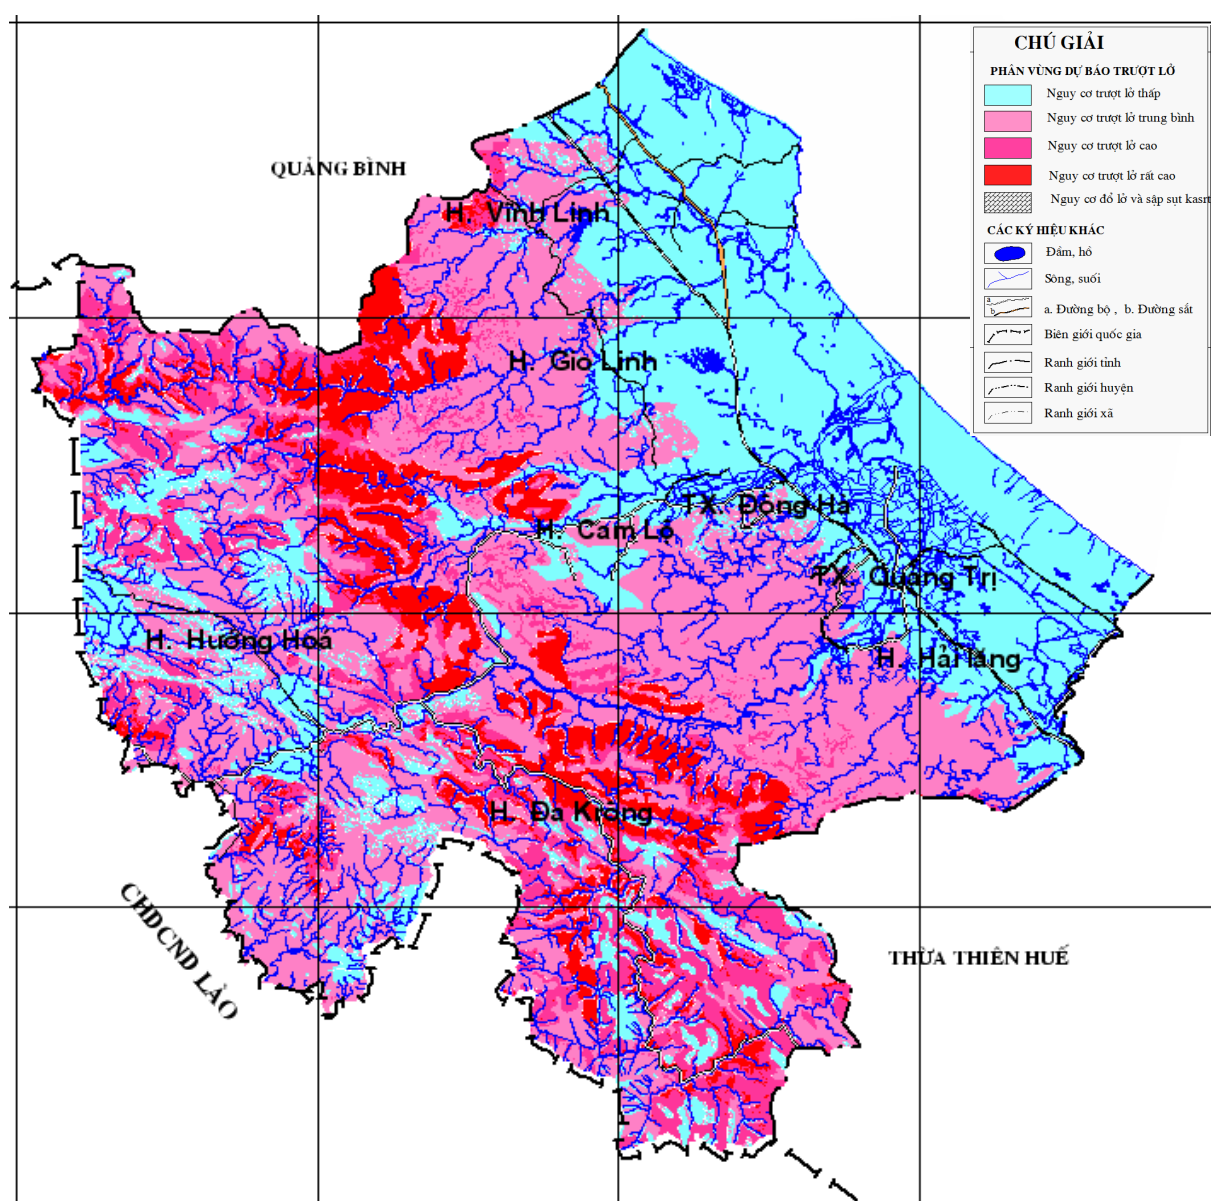
+ Vùng có nguy cơ trượt lở cao: chiếm 14,22% diện tích (675 km<sup>2</sup>); phân bố ở vùng núi các huyện Hướng Hóa, Đakrông, Cam Lộ, Vĩnh Linh, Gio Linh, Hải Lăng và Triệu Phong;

+ Vùng có nguy cơ trượt lở rất cao: chiếm 10,06% diện tích (477 km<sup>2</sup>), phân bố ở vùng núi các huyện Hướng Hoá, Đak Rông và phía tây huyện Cam Lộ.

Hình 19: Sơ đồ phân vùng nguy cơ trượt lở đất đá tỷ lệ 1:200.000 khu vực tỉnh Quảng Trị theo mô hình lý thuyết dựa trên tài liệu địa chất - địa hình - viễn thám.

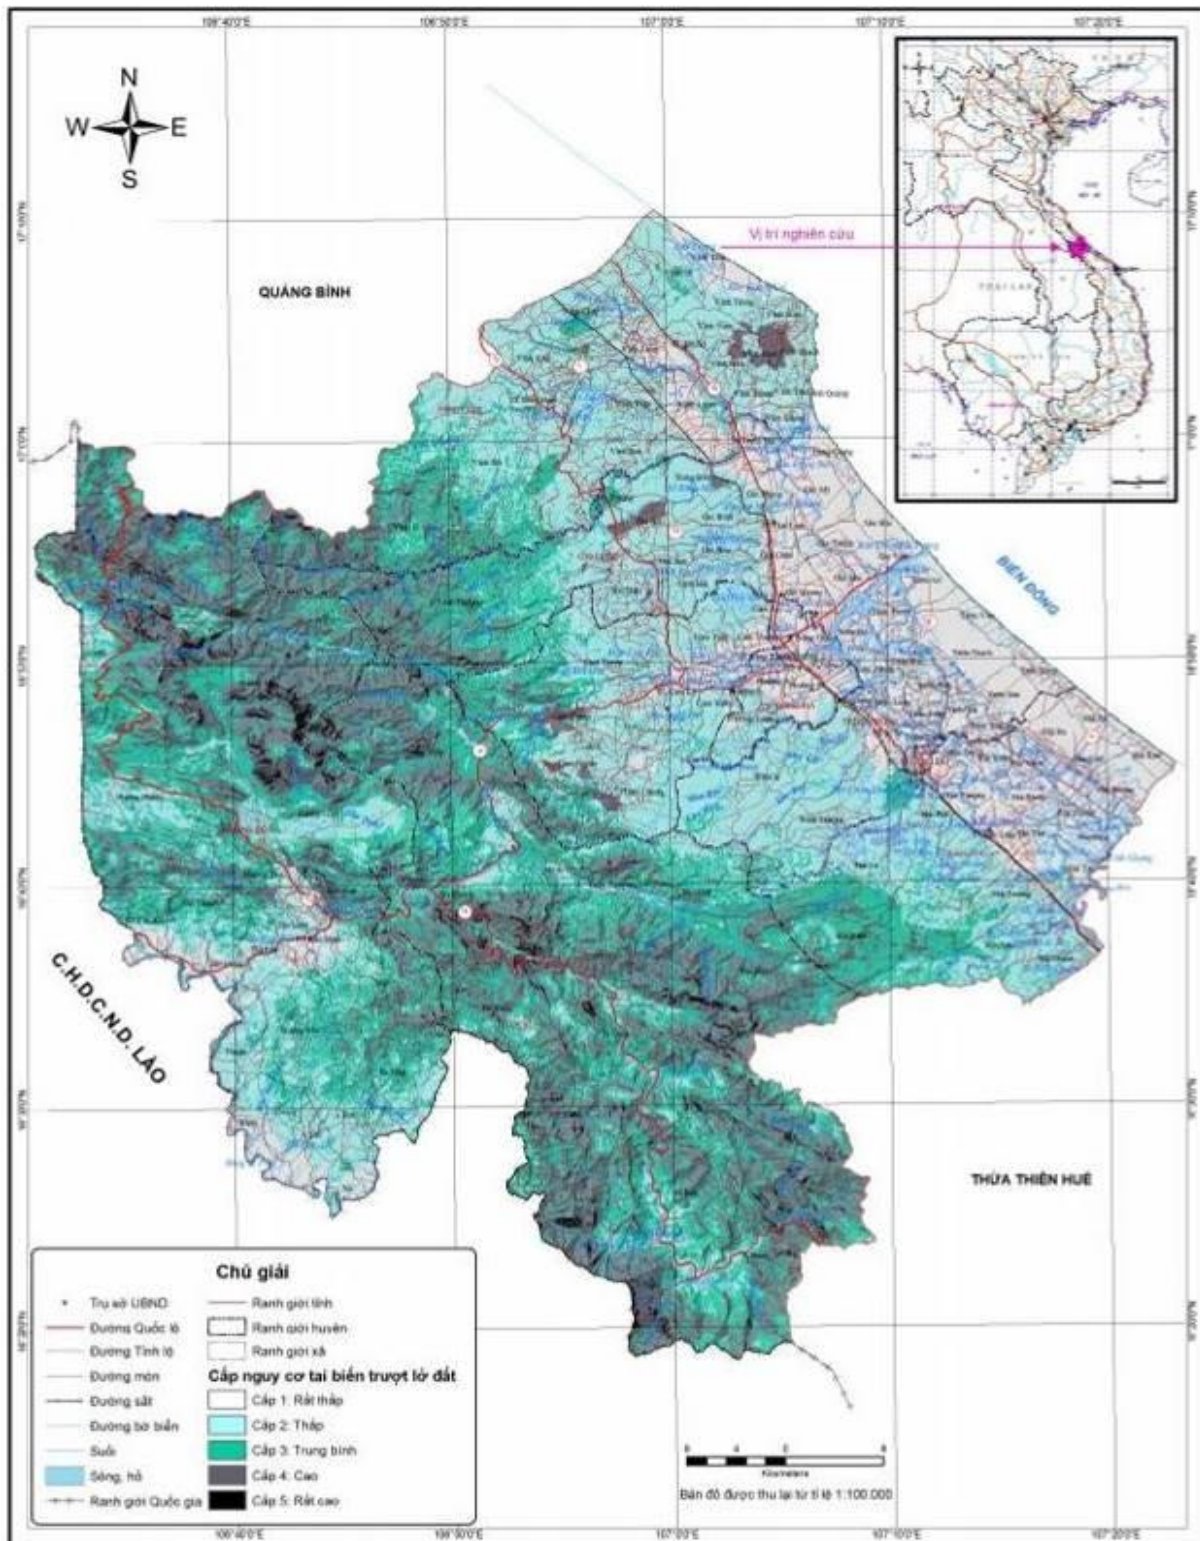
- Các kết quả nghiên cứu của Nguyễn Thám và nnk (năm 2012) thử nghiệm đánh giá nguy cơ trượt lở đất khu vực tỉnh Quảng Trị bằng phương pháp tích hợp mô hình phân tích thứ bậc (AHP) vào GIS theo 5 mức nguy cơ khác nhau. Kết quả thử nghiệm cho thấy: vùng nguy cơ rất cao chiếm 1,71%; vùng nguy cơ cao 22,85%; vùng nguy cơ trung bình 27,01%; vùng nguy cơ thấp 33,43%; vùng nguy cơ rất thấp 15% (Hình 20).

Hình 20: Bản đồ nguy cơ tai biến địa chất trượt lở đất tỉnh Quảng Trị (Nguyễn Thám, 2012).

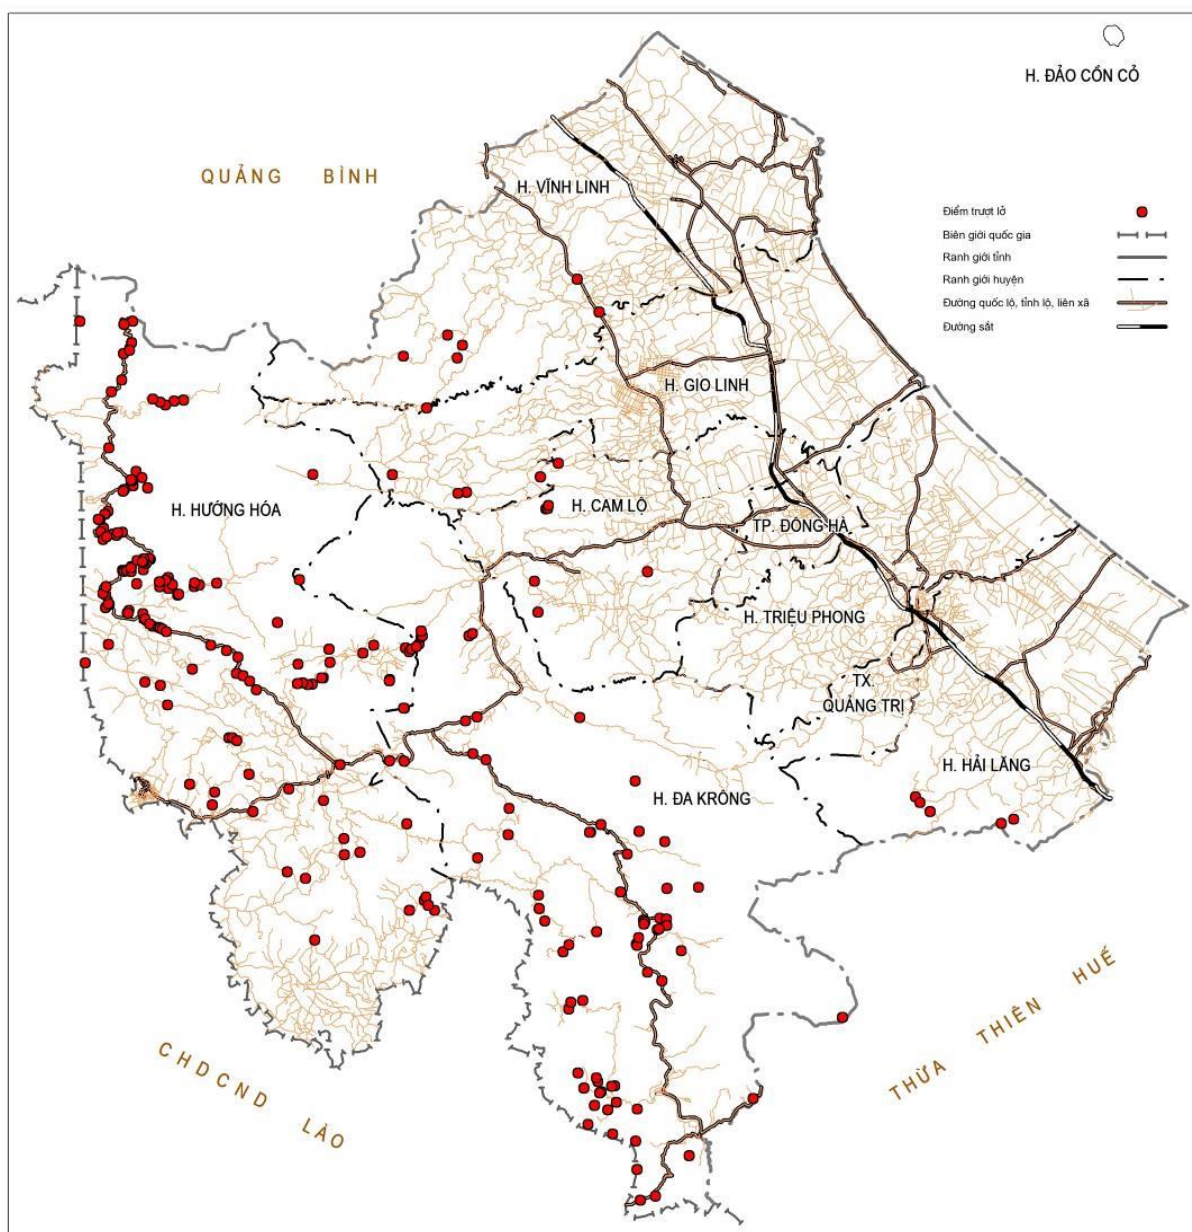
Công tác khảo sát thực địa trên địa bàn tỉnh Quảng Trị trong năm 2018 đã xác định được 241 vị trí đã xảy ra trượt lở đất đá (Hình 21 và Bảng 14). Kết quả cho thấy, trượt lở xảy ra nhiều nhất dọc các vách taluy dương của các đường giao thông quan trọng, ít hơn là dọc theo các tuyến đường liên xã liên thôn và trên các mái sườn dốc tự nhiên. Các vị trí trượt lở đất đá đang hoạt động được ghi nhận chủ yếu ở vách taluy dương của đường Hồ Chí Minh nhánh Tây và hai bên dọc theo hành lang đường này.

Theo địa giới hành chính, các vị trí đã xảy ra trượt lở đất đá chủ yếu tập trung ở hai huyện Hướng Hóa và Đakrông (với tổng số 218/241 vị trí). Ở các huyện Vĩnh Linh, Gio Linh, Cam Lộ và Hải Lăng, hiện tượng trượt lở đất đá xảy ra rất thưa thớt, với khoảng từ 3 đến 8 điểm trượt được xác định ở mỗi huyện. Ở huyện Triệu Phong, Thị xã Quảng Trị và Thành phố Đông Hà, đơn vị điều tra chưa ghi nhận được hiện tượng trượt lở đất đá xảy ra trên các địa bàn này.

Hình 21: Sơ đồ phân bố các vị trí đã xảy ra trượt lở đất đá được xác định từ khảo sát thực địa khu vực tỉnh Quảng Trị, cập nhật đến năm 2018.

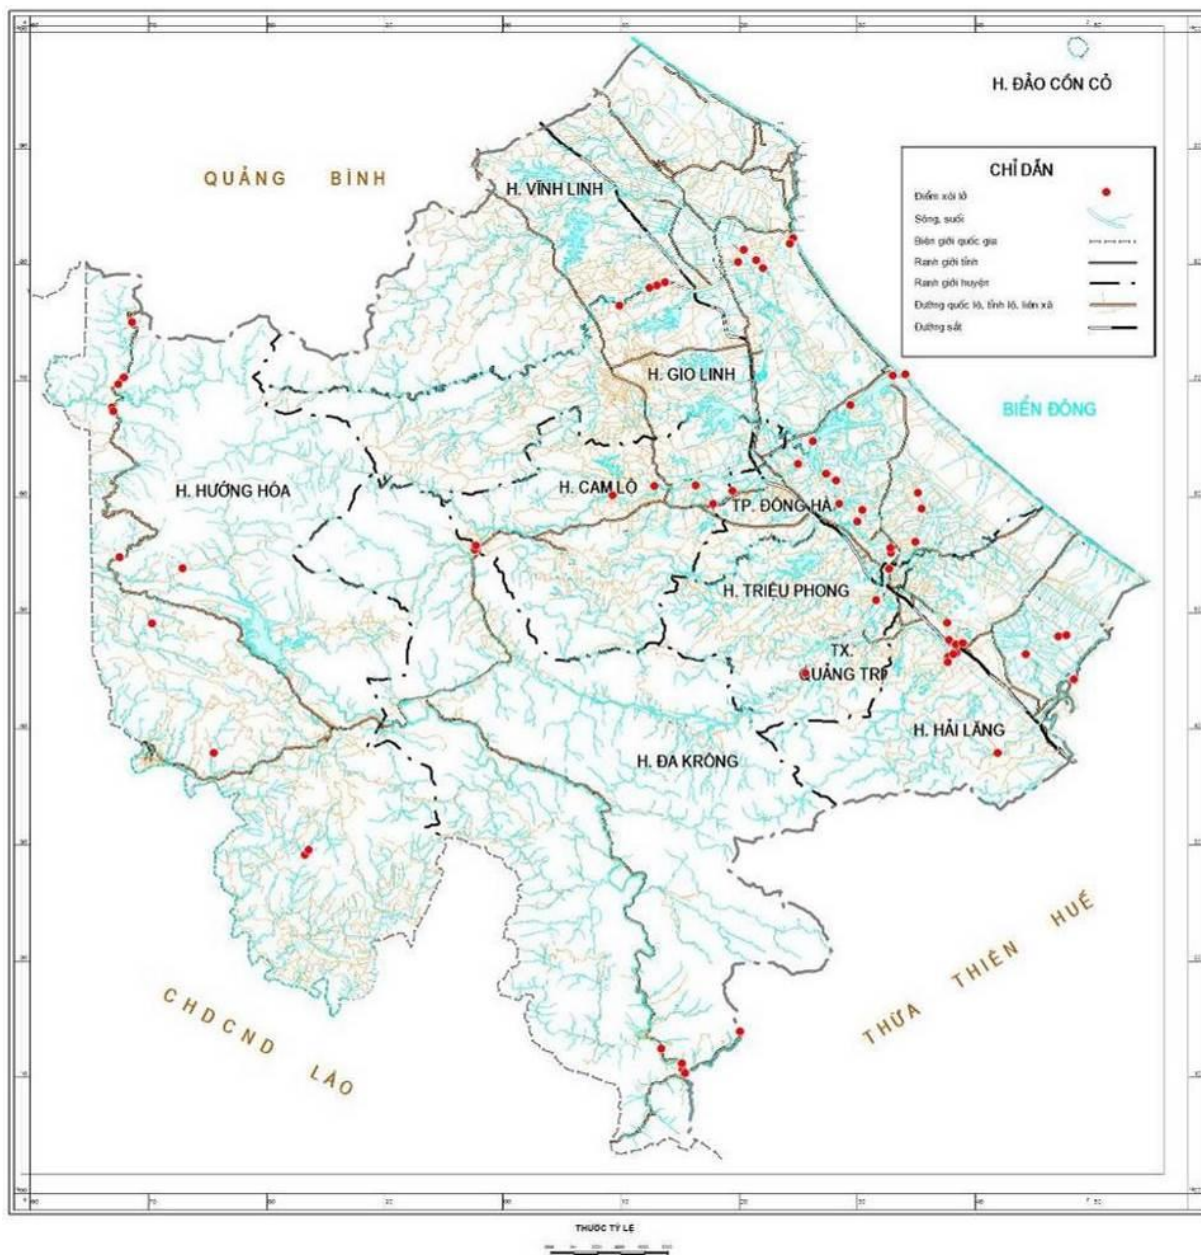
Hình 22: Sơ đồ phân bố các vị trí xói lở bờ sông, bờ suối, bờ biển khu vực tỉnh Quảng Trị.

- Xói lở bờ sông, bờ suối không chỉ xảy ra ở các con sông lớn mà còn xảy ra ở cả các con suối ((Hình 22 và Bảng 18, Bảng 19). Trên địa bàn toàn tỉnh Quảng Trị đã thống kê được có 9 con sông và 8 con suối xảy ra xói lở bờ với 49 điểm xảy ra với quy mô rất lớn, 8 điểm quy mô lớn, 13 điểm quy mô khá lớn, 2 điểm quy mô trung bình và 2 điểm quy mô nhỏ. Trong các con sông lớn thì sông Thạch Hãn xảy ra xói lở bờ mạnh nhất, tiếp theo là hệ thống Sông Nhùng - Mỹ Chánh - Ô Lâu, Sông Bến Hải, hệ thống

Sông Hiếu - Sông Trinh Hin, Sông Đakrông và các sông khác. Sông Sê Păng Hiên tuy chỉ có hai điểm xói lở nhưng lại ngay sát nhau và ở vị trí cầu Sê Păng Hiên trên tuyến đường Hồ Chí Minh nhánh Tây, lại là nơi tập trung đông dân cư nên rất nguy hiểm.

Xói lở bờ sông, bờ suối thường xảy ra tại các đoạn uốn khúc của dòng chảy, do động lực dòng chảy khoét sâu vào chân bờ làm mất trọng lực gây xói lở. Ngoài ra các tính chất cơ lý của đất đá tạo bờ hình thành các khu vực xói lở. Vì một lý do nào đó như lũ quét vận chuyển vật liệu trầm tích từ thượng lưu bồi lấp thu hẹp lòng sông, suối làm thay đổi hướng, cũng như tốc độ dòng chảy, tạo điều kiện thuận lợi cho quá trình xói lở xảy ra ở những mức độ khác nhau. Khai thác cát sỏi ở lòng sông không theo quy hoạch và thiết kế cũng là nguyên nhân gây xói lở bờ sông. Xói lở bờ sông, bờ suối đã gây thiệt hại diện tích đất đai, cây trồng và thậm chí nơi ở, nhà cửa của nhân dân địa phương. Hiện nay, tỉnh Quảng Trị đang triển khai dự án “Ứng phó tình hình sạt lở bờ sông, bờ biển thích ứng với biến đổi khí hậu trên địa bàn tỉnh Quảng Trị giai đoạn 2018-2020 và định hướng đến năm 2030”.

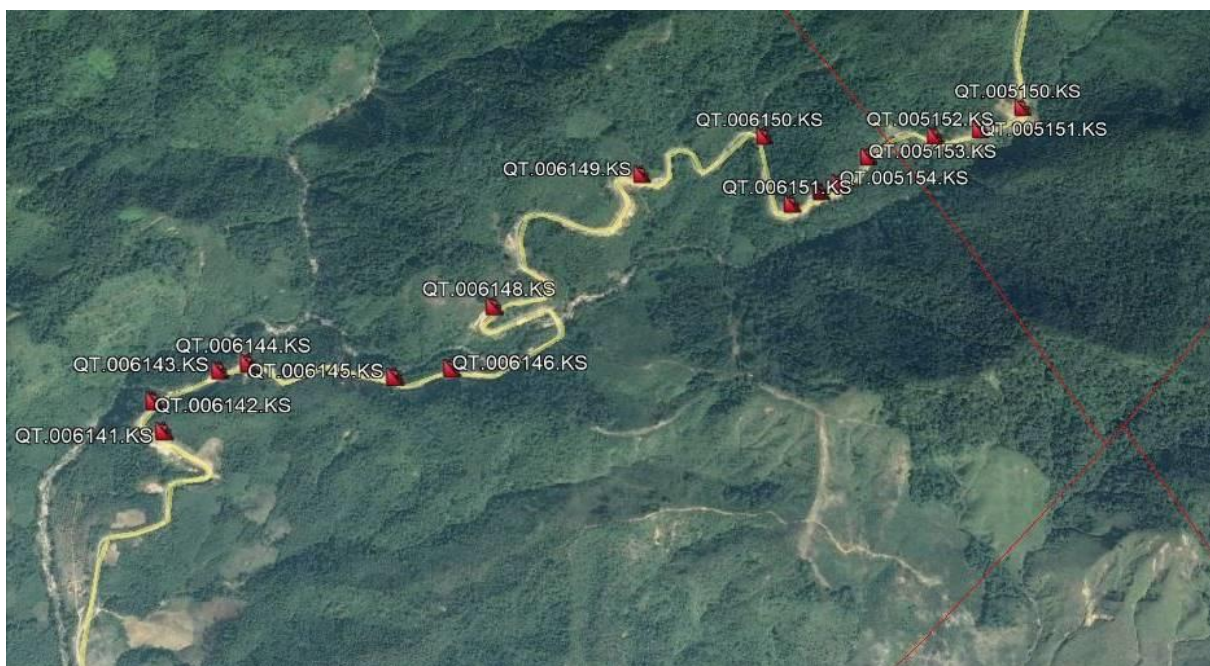
Hình 24: Các vị trí đã xảy ra trượt lở đất đá dọc đường Hồ Chí Minh từ xã Hướng Phùng đi xã Hướng Việt (huyện Hướng Hóa, tỉnh Quảng Trị) quan sát trên ảnh vệ tinh Google Earth.

Có nhiều nguyên nhân dẫn đến xảy ra trượt lở, gồm có nhóm nguyên nhân nội tại của điều kiện tự nhiên và nhóm các nguyên nhân tác động kích hoạt. Đối với địa bàn huyện Hương Hóa, những nguyên nhân nội tại hàng đầu gồm: Các hệ thống đứt gãy phát triển rất mạnh mẽ, xuất hiện dày đặc, kèm theo đó là các đới dập vỡ cũng rất phổ biến làm cho các đá bị dập vỡ nứt nẻ mạnh; vỏ phong hóa phát triển dày, nhất là các nhóm đá magma xâm nhập axit - trung tính, biến chất giàu aluminosilicat, phun trào axit - trung tính và tuf của chúng, vật liệu phong hóa bở r rời hoặc hỗn độn mềm - cứng, khả năng liên kết kém; địa số địa hình sườn núi có độ dốc trung bình đến cao ( $>20^\circ$ ), là nơi quá trình trọng lực sườn xảy ra mạnh và rất mạnh. Nhóm nguyên nhân tác động kích hoạt rõ ràng nhất là do mưa và cắt xẻ để làm đường giao thông và lấy mặt bằng xây dựng nhà ở, làm mất cân bằng sườn dốc, dẫn đến nguy cơ xảy ra trượt lở đất đá (theo kết quả điều tra, tất cả các điểm trượt đều xảy ra khi có mưa hoặc trước đó có mưa lớn kéo dài; thống kê có 114/147 điểm trượt xảy ra tại taluy - sườn nhân tạo).

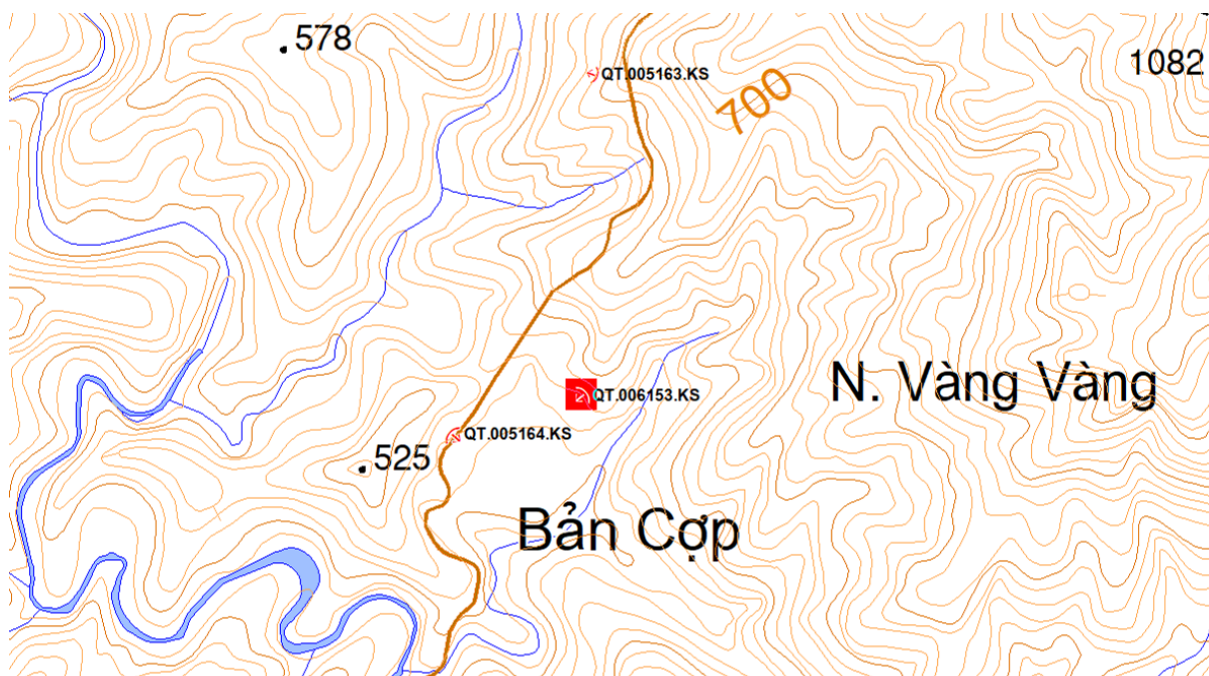
Hình 25: Vị trí khối trượt QT.006153.KS (thuộc địa bàn thôn Cọc, xã Hướng Lập, huyện Hướng Hóa, tỉnh Quảng Trị) trên bản đồ địa hình tỷ lệ 1:50.000.

Trong quá trình khảo sát, đơn vị điều tra đã xác định một khối trượt mới xảy ra tại thôn Cọc, xã Hướng Lập, huyện Hướng Hóa có số hiệu QT.006153.KS có nguy cơ tiếp tục xảy ra trượt lở, đe dọa trực tiếp đến an toàn tính mạng người dân thôn Cọc và trường học, nhà cửa phía dưới khối trượt (Hình 25).

Khối trượt xuất hiện trên sườn tự nhiên có hướng phơi sườn 230°, thuộc kiểu sườn bóc mòn - xâm thực, trùng với phễu thu nước quy mô nhỏ. Vị trí xảy ra trượt nằm ở nơi chuyển tiếp về độ dốc địa hình, từ dưới núi đến chân khối trượt địa hình có

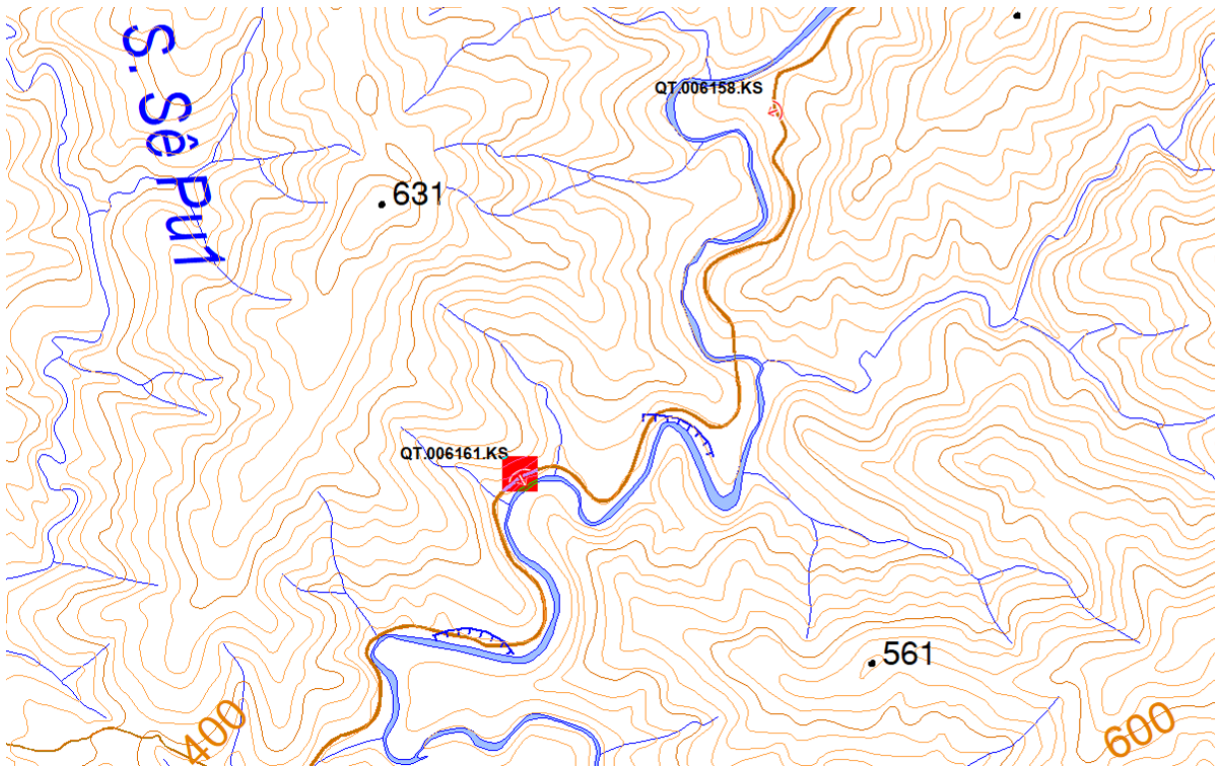
Hình 27: Vị trí khối trượt QT.006161.KS trên đường Hồ Chí Minh (thuộc địa bàn xã Hương Lập, huyện Hương Hóa, tỉnh Quảng Trị) trên bản đồ địa hình tỷ lệ 1:50.000.

Khối trượt QT.006161.KS xảy ra tại taluy dương đường Hồ Chí Minh, thuộc địa phận xã Hướng Lập, huyện Hướng Hóa (Hình 27). Khối trượt nằm trong khu vực có địa hình dạng sườn xâm thực - bóc mòn, độ dốc tự nhiên trung bình từ 25-30°. Thảm thực vật trong vùng phát triển tốt, là rừng tái sinh, gồm cây bụi, cây thân gỗ nhỏ; độ che phủ 95%. Theo tài liệu Bản đồ địa chất tỷ lệ 1:50.000, khối trượt nằm trong diện phân bố của Tập 2 - Hệ tầng Long Đại (O-S<sub>1</sub>/đ<sub>2</sub>). Tại đây gặp lộ đá gốc là đá phiến sét màu xám nâu xen đá bột kết phân lớp mỏng đến trung bình màu nâu vàng, nâu xám, bị dập vỡ, biến vị khá mạnh. Xác định được hai hệ thống đứt gãy nhỏ theo phương tây bắc - đông nam cắm về đông bắc với thế nằm mặt trượt 30°/75°, đứt gãy phương đông bắc - tây nam cắm về tây bắc với thế nằm mặt trượt 310°/75°. Đứt gãy cắt qua làm đá gốc bị dập vỡ, biến vị khá mạnh. Đặc điểm vỏ phong hóa đo vẽ được gồm 3 đới từ phong hóa mạnh đến phong hóa yếu dày >30 m.

Theo thông tin từ người dân cho biết trượt ở xảy ra lần đầu tiên năm 2010, trùng với thời điểm nâng cấp bê tông hóa đường Hồ Chí Minh nhánh Tây. Đến năm 2017, 2018 cứ đến mùa mưa khoảng trượt lở lại xảy ra, nhưng chưa làm chặn dòng con suối Cha Ly ngay phía dưới taluy âm đường. Trượt lở chủ yếu xảy ra dọc theo các nương xói kéo từ phía trên đỉnh khối trượt xuống vách taluy đường.

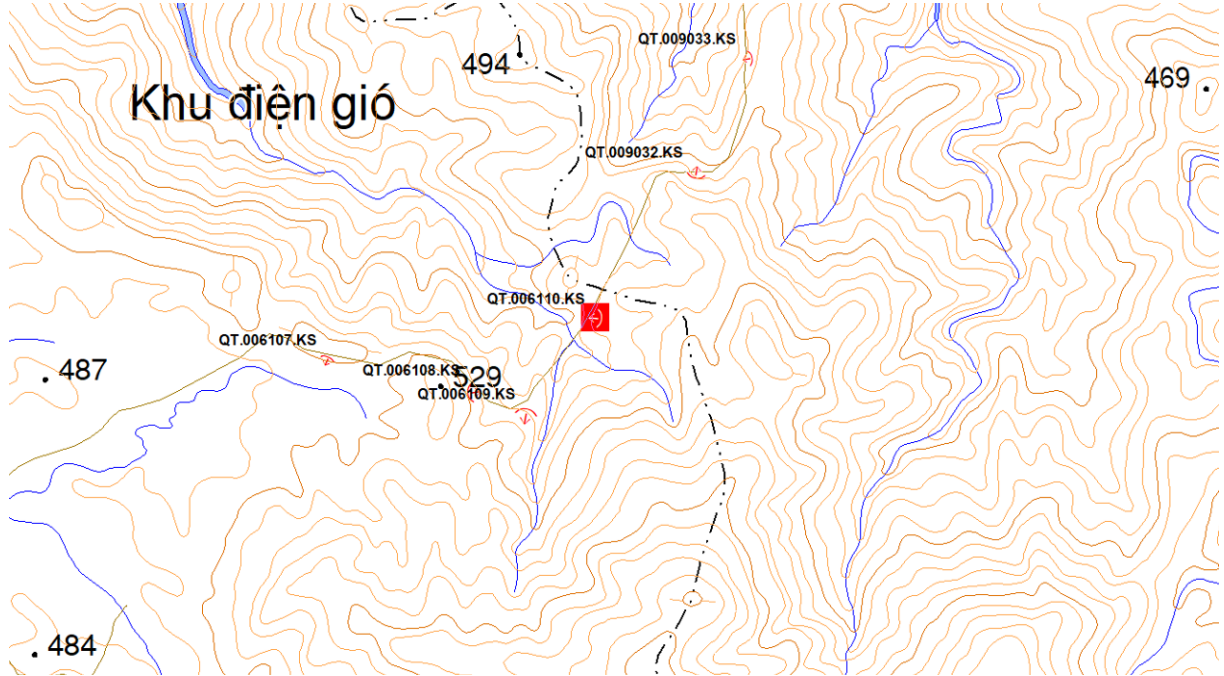
Hình 29: Vị trí khối trượt QT.006110.KS (thuộc địa bàn xã Hướng Linh, huyện Hướng Hóa, tỉnh Quảng Trị) trên bản đồ địa hình tỷ lệ 1:50.000.

Khối trượt QT.006110.KS xảy ra tại địa bàn xã Hướng Linh, huyện Hướng Hóa (Hình 29). Khu vực khảo sát nằm trong khu vực có địa hình dạng sườn bóc mòn, độ dốc tự nhiên trung bình từ 15-20°. Thảm thực vật trong vùng phát triển tốt là rừng tái sinh, gồm cây bụi, cây thân gỗ nhỏ; độ che phủ >85%.

Theo tài liệu Bản đồ địa chất tỷ lệ 1:50.000, khối trượt nằm trong diện phân bố của Tập 2 - Hệ tầng Động Toàn ( $Pd_2$ ). Tại đây gặp lộ đá gốc là đá phun trào andesit xen ít các đá tuf, cát kết, bột kết. Đá andesit có màu xám nâu, xám đen, cấu tạo khối, kiến trúc nổi ban; ban tinh thành phần chủ yếu là plagioclase. Đá gốc bị dập vỡ, nứt nẻ, vỡ vụn mạnh mẽ. Bề mặt đá gốc có các khe nứt phát triển theo phương á kinh tuyến (thế nằm mặt trượt  $270^\circ/65^\circ$ ), khe nứt phương tây bắc - đông nam (thế nằm mặt trượt  $60^\circ/40^\circ$ ), khe nứt phương vĩ tuyến (thế nằm mặt trượt  $360^\circ/65^\circ$ ). Đặc điểm vỏ phong hóa đo vẽ được gồm 3 đới, từ phong hóa mạnh đến phong hóa yếu dày 16 m.

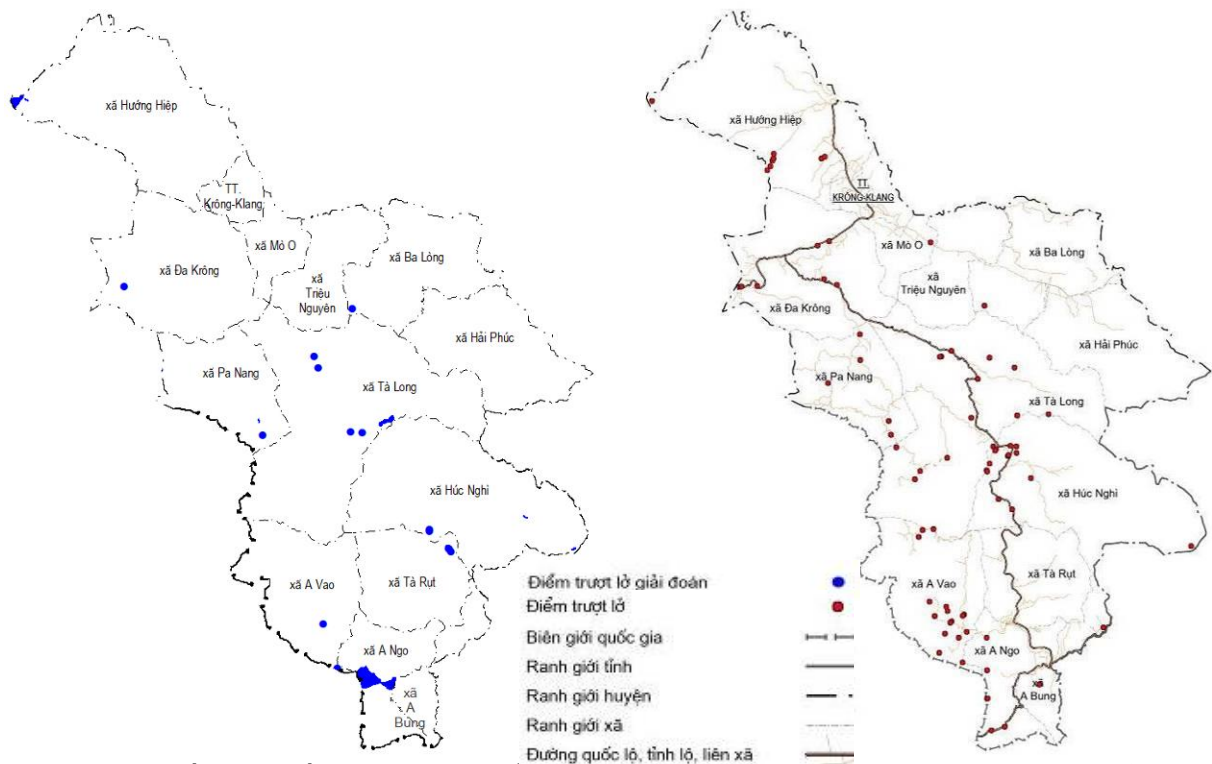
Hình 32: Sơ đồ phân bố các vị trí có biểu hiện trượt lở đất đá được giải đoán từ ảnh viễn thám (hình trái) và các vị trí đã xảy ra trượt lở đất đá được xác định từ khảo sát thực địa (hình phải) trên địa bàn huyện Đakrông, tỉnh Quảng Trị.

Công tác điều tra trên trong khu vực huyện Đakrông đã ghi nhận được 27 vị trí có biểu hiện trượt lở đất đá được giải đoán từ ảnh viễn thám, và 71 vị trí đã xảy ra trượt lở đất đá được xác định từ khảo sát thực địa (Hình 32). Nhìn chung, trượt lở đất đá trên địa bàn huyện Đakrông chủ yếu xảy ra tại các khu vực dọc các tuyến đường giao thông chính của huyện như đường Hồ Chí Minh nhánh Tây, đường liên huyện từ Khe Van (Quốc lộ 9) qua khu Nhà máy điện gió Hướng Linh sang huyện Hướng Hóa, đường nối từ Quốc lộ 9 đến cửa khẩu Na Lay và một số đường liên xã. Ngoài ra, trượt lở còn xảy ra rải rác trên các sườn núi.

Theo địa giới hành chính, trượt lở xảy ra khá tập trung ở các khu vực sau: Khu vực phía tây xã Hướng Hiệp (giáp với xã Hướng Linh, huyện Hướng Hóa) xảy ra trượt lở dọc đường vào Nhà máy điện gió Hướng Linh; khu vực trung tâm xã Húc Nghi xảy ra trượt lở taluy và sườn núi dọc hành lang dọc theo đường Hồ Chí Minh nhánh Tây; khu vực trung tâm xã A Vao xảy ra trượt lở dọc đường liên xã, liên bản và ở sườn núi. Các khu vực khác trượt lở xảy ra rất thưa thớt.

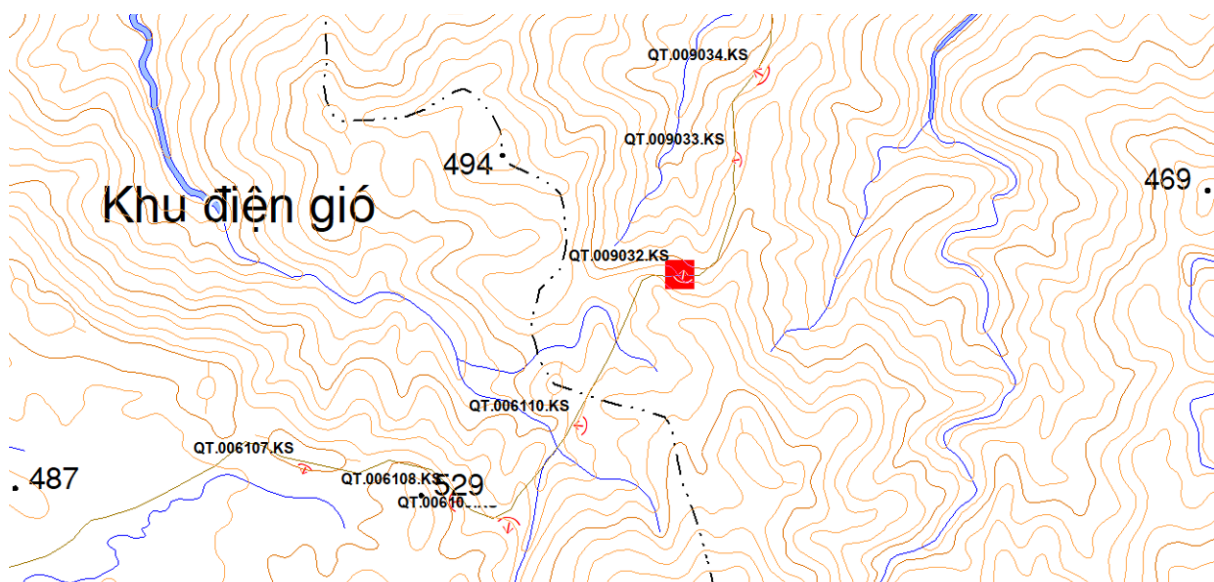
Hình 33: Vị trí khối trượt QT.009032.KS (thuộc địa bàn xã Hướng Hiệp, huyện Đakrông, tỉnh Quảng Trị) trên bản đồ địa hình tỷ lệ 1:50.000.

Điểm khảo trượt lở xảy ra tại taluy dương của đường đất vào Nhà máy điện gió Hướng Linh, thuộc địa phận xã Hướng Hiệp (Hình 33). Khu vực này thuộc địa hình núi thấp, sườn địa hình kiểu bóc mòn, mức độ phân cắt yếu, độ dốc sườn tự nhiên trung bình từ 15-20°, mức độ che phủ rừng 70-80%.

Theo tài liệu Bản đồ địa chất tỷ lệ 1:50.000, khối trượt nằm trong diện phân bố của Tập 2 - Hệ tầng Động Toàn (Pđt<sub>2</sub>). Đá gốc lộ ra tại điểm khảo sát là đá cát kết tuf, andesit. Đá bị phong hóa yếu - trung bình màu nâu xám, xám tro, bề mặt lộ đá bị nứt

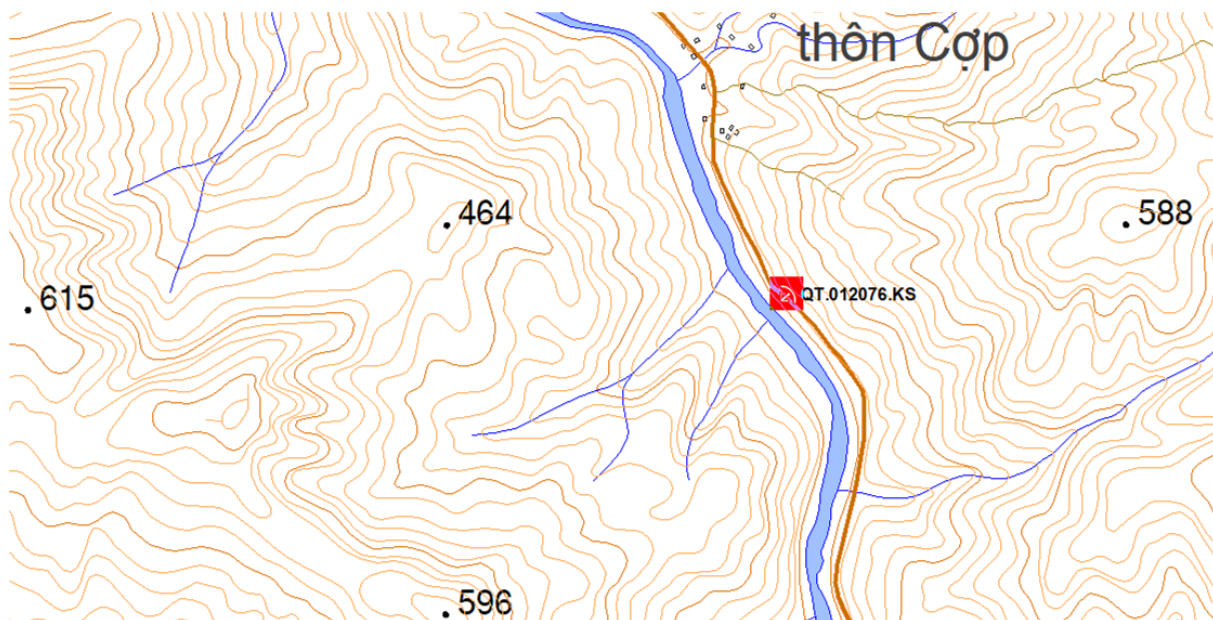
Hình 35: Vị trí khối trượt QT.012076.KS (thuộc địa bàn thôn 37, xã Húc Nghi, huyện Đakrông, tỉnh Quảng Trị) trên bản đồ địa hình tỷ lệ 1:50.000.

Khối trượt xảy ra ở taluy dương tại Km287+300 m đường Hồ Chí Minh nhánh Tây, thuộc khu vực thôn 37, xã Húc Nghi, huyện Đakrông, tỉnh Quảng Trị (Hình 35).

Theo tài liệu Bản đồ địa chất tỷ lệ 1:50.000, vị trí điểm khảo sát nằm trong diện phân bố của các đá biến chất giàu aluminosilicat thuộc Hệ tầng A Vương. Đá lộ ở đới

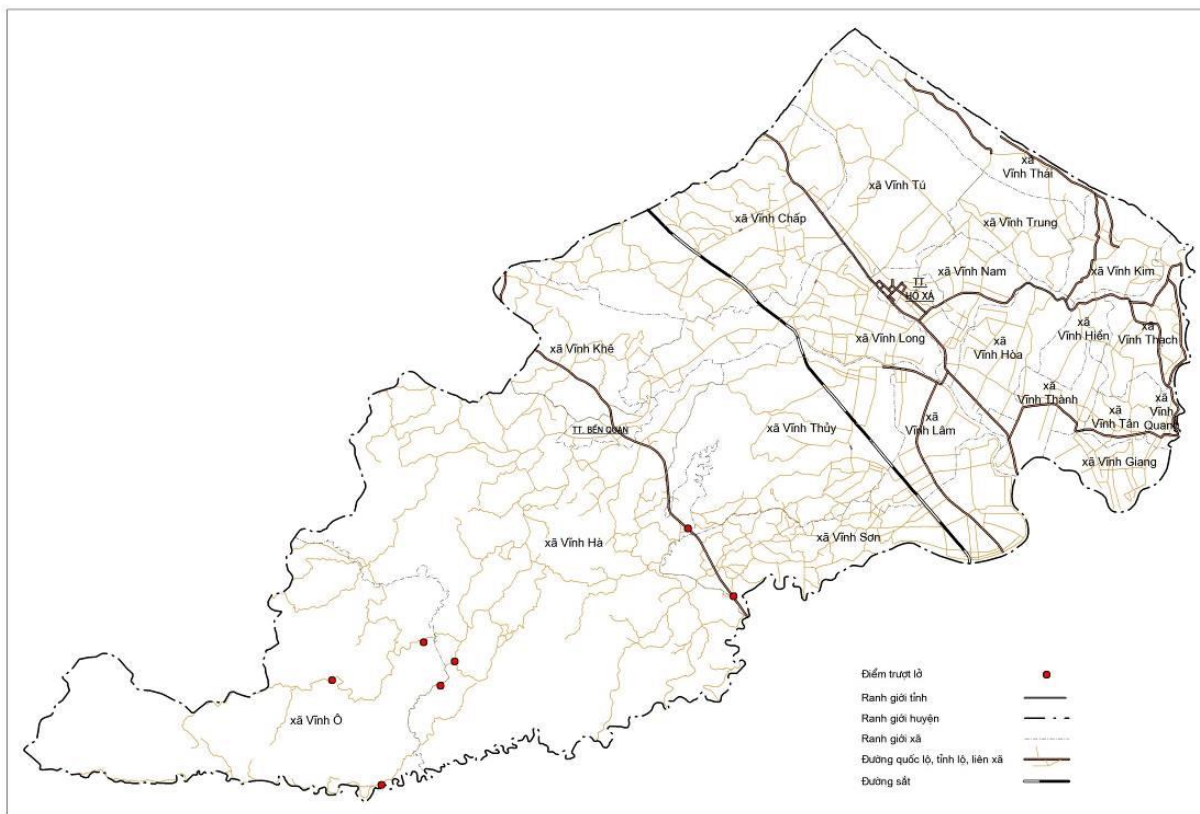
Hình 37: Sơ đồ phân bố các vị trí đã xảy ra trượt lở đất đá được xác định từ khảo sát thực địa trên địa bàn huyện Vĩnh Linh, tỉnh Quảng Trị.

Tất cả 7 điểm trượt đã xác định từ khảo sát thực địa đều nằm trong diện phân bố của Hệ tầng Long Đại (O-S<sub>1</sub>lđ), thuộc nhóm đá biến chất giàu aluminosilicat. Trên địa bàn huyện Vĩnh Linh, các hệ thống đứt gãy phát triển rất mạnh, với các hệ thống phương á vĩ tuyến, phương đông bắc - tây nam và các đứt gãy ngăn phương á kinh tuyến. Các đới dập vỡ cũng khá phát triển, nhất là dọc theo hệ thống phương á kinh tuyến. Vỏ phong hóa phát triển dày. Nhưng do địa hình có độ dốc nhỏ, nên các quá trình trọng lực sườn xảy ra yếu ớt. Hơn nữa, ở khu vực phía tây của huyện, địa hình có độ dốc có thể lên đến trên 20° lại là nơi rừng tự nhiên được bảo tồn khá tốt, khu vực địa hình thoải được trồng rừng từ nhiều năm trước đã có tác dụng ngăn cản hoạt động trượt lở xảy ra. Địa hình khu vực phía tây của huyện ít bị tác động bởi các hoạt động cắt xẻ để làm đường giao thông và lấy mặt bằng xây dựng nhà ở (dân cư rất thưa, không có đường giao thông lớn) nên không làm mất cân bằng sườn dốc cũng đã hạn chế hoạt động trượt lở xảy ra.

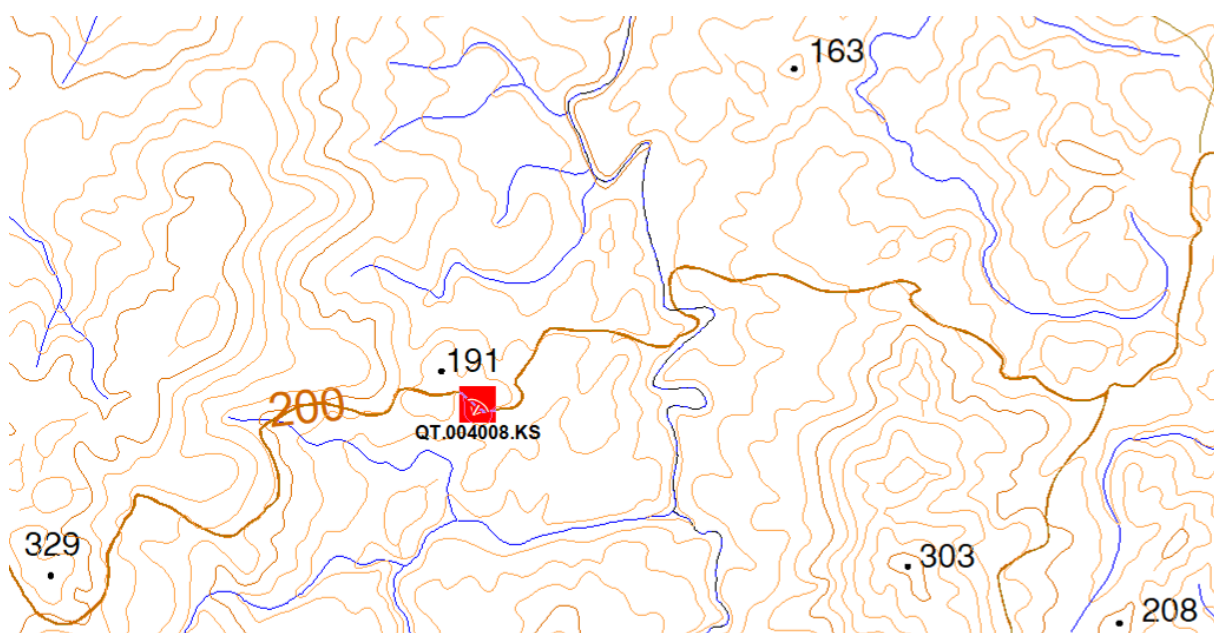
Hình 38: Vị trí khối trượt QT.004008.KS (thuộc địa bàn khe La Hai, xã Vĩnh Ô, huyện Vĩnh Linh, tỉnh Quảng Trị) trên bản đồ địa hình tỷ lệ 1:50.000.

Khối trượt xảy ra ở sườn phía nam - đông nam của đỉnh cao 332,2 m; nằm về phía 290° của đỉnh cao 306,5 m thuộc địa phận khe La Hai, xã Vĩnh Ô, huyện Vĩnh Linh, tỉnh Quảng Trị (Hình 38).

Địa hình khu vực dạng đồi núi độ cao trung bình, sườn tự nhiên dốc 25-30°, kiểu nguồn gốc bóc mòn, mức độ phân cắt địa hình yếu. Địa hình được che phủ là rừng tự nhiên, thuộc khu rừng phòng hộ. Đây là khu vực không có dân cư sinh sống, giao thông là đường đất lâm nghiệp, ít người qua lại, không rõ thời gian xảy ra trượt. Theo tài liệu Bản đồ địa chất tỷ lệ 1:50.000, vị trí điểm trượt nằm trong diện phân bố của các đá biến chất giàu aluminosilicat thuộc Hệ tầng Long Đại - Tập 2 (O-S<sub>1</sub>đ<sub>2</sub>). Tại

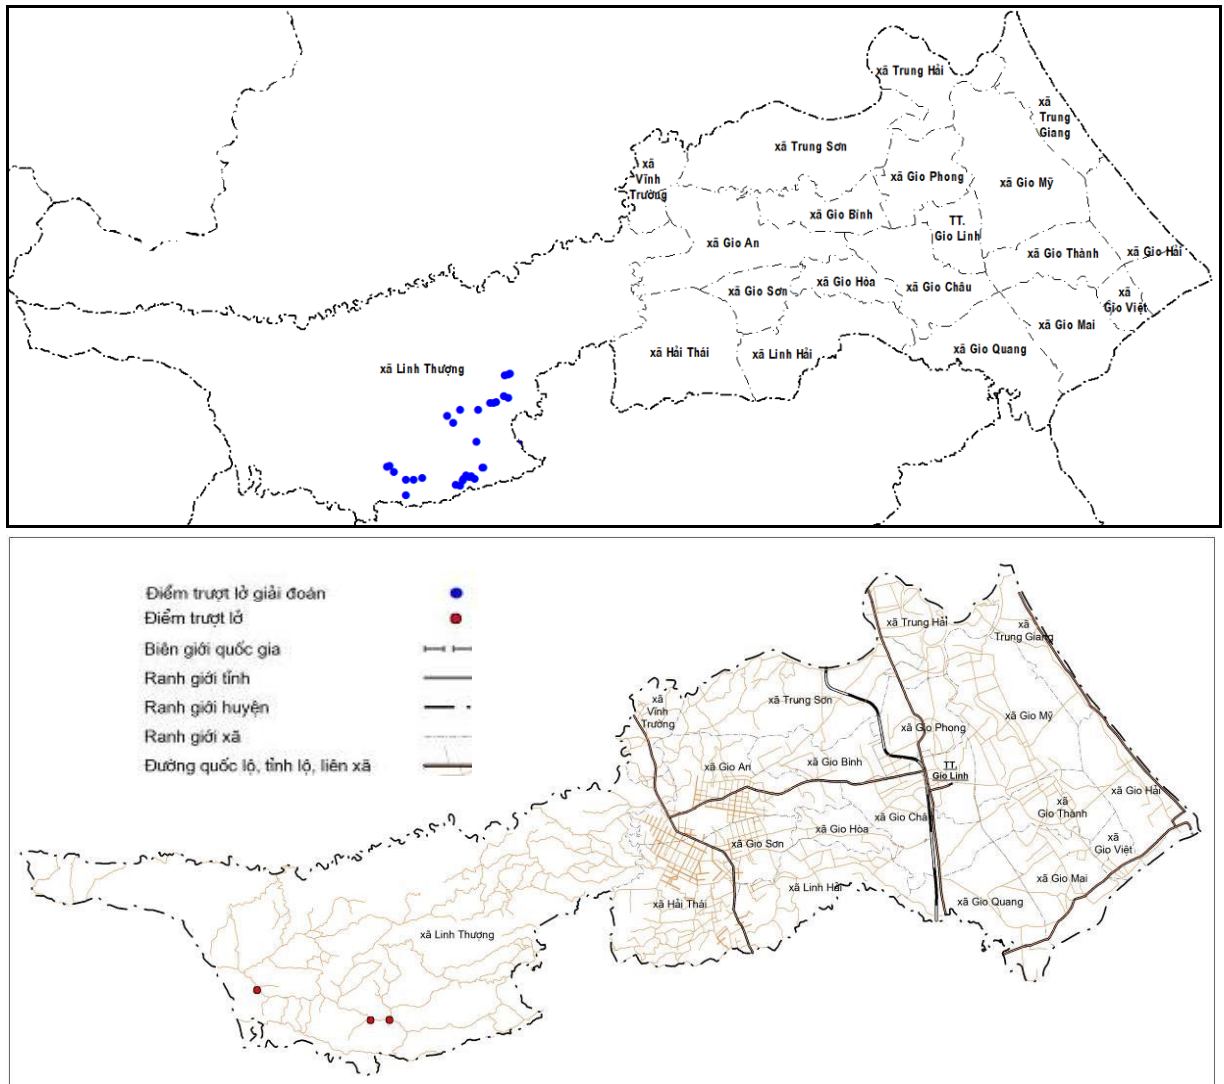
Hình 40: Sơ đồ phân bố các vị trí có biểu hiện trượt lở đất đá được giải đoán từ ảnh viễn thám (hình trên), và các vị trí đã xảy ra trượt lở đất đá được xác định từ khảo sát thực địa (hình dưới) trên địa bàn huyện Gio Linh, tỉnh Quảng Trị.

Nhìn chung, trong khu vực huyện Gio Linh ít xảy ra trượt lở do đa số địa hình ở đây khá thoải. Theo kết quả điều tra, Đề án đã ghi nhận được 30 vị trí có biểu hiện trượt lở đất đá được giải đoán từ ảnh viễn thám, tuy nhiên, công tác khảo sát thực địa chỉ xác định được 3 vị trí đã xảy ra trượt lở đất đá đều nằm trên địa bàn xã Linh Thượng của huyện Gio Linh (Hình 40). Do vỏ phong hóa trên vùng núi, đồi ở huyện Gio Linh phát triển dày, nhưng ít lộ hoặc lộ nhỏ nên khó quan sát được cấu trúc và chiều dày. Mặc dù các yếu tố nêu trên rất dễ gây ra trượt lở, nhưng do địa hình có độ dốc nhỏ, nên các quá trình trọng lực sườn xảy ra yếu ớt. Địa hình khu vực phía tây của huyện ít bị tác động bởi các hoạt động cắt xẻ để làm đường giao thông và lấy mặt bằng xây dựng nhà ở (dân cư rất thưa, không có đường giao thông lớn) nên không làm mất cân bằng sườn dốc cũng đã hạn chế hoạt động trượt lở xảy ra.

Các kết quả khảo sát cho thấy, tất cả 3 điểm trượt đã xác định từ khảo sát thực địa đều xảy ra trong khu vực địa hình có độ cao khoảng 450 m, và chúng đều nằm trong diện phân bố của Hệ tầng Long Đại ( $O-S_1lđ$ ), thuộc nhóm đá biến chất giàu aluminosilicat. Trong số 3 điểm trượt lở đất đá trong toàn huyện Gio Linh: có 1 điểm trượt quy mô nhỏ và 2 điểm trượt quy mô trung bình. Cả 3 điểm trượt đều có kiểu trượt hỗn hợp và đều xảy ra trên vách, sườn taluy nhân tạo thuộc khu vực đất trồng rừng; chúng đều gây ảnh hưởng đến giao thông (đường lâm nghiệp), nhưng chưa gây thiệt hại về người và tài sản. Trên địa bàn huyện Gio Linh, các hệ thống đứt gãy cũng phát triển rất mạnh, nhưng chủ yếu là hệ thống phương đông bắc - tây nam. Các đới dập vỡ kém phát triển hơn so với ở huyện Vĩnh Linh, và thường không liên tục quy mô chiều ngang đới dập vỡ chỉ 100-200 m. Hai điểm trượt lở có quy mô trung bình trên địa bàn huyện Gio Linh đều nằm trên phạm vi phân bố của đới dập vỡ đi kèm đứt gãy phương đông bắc - tây nam.

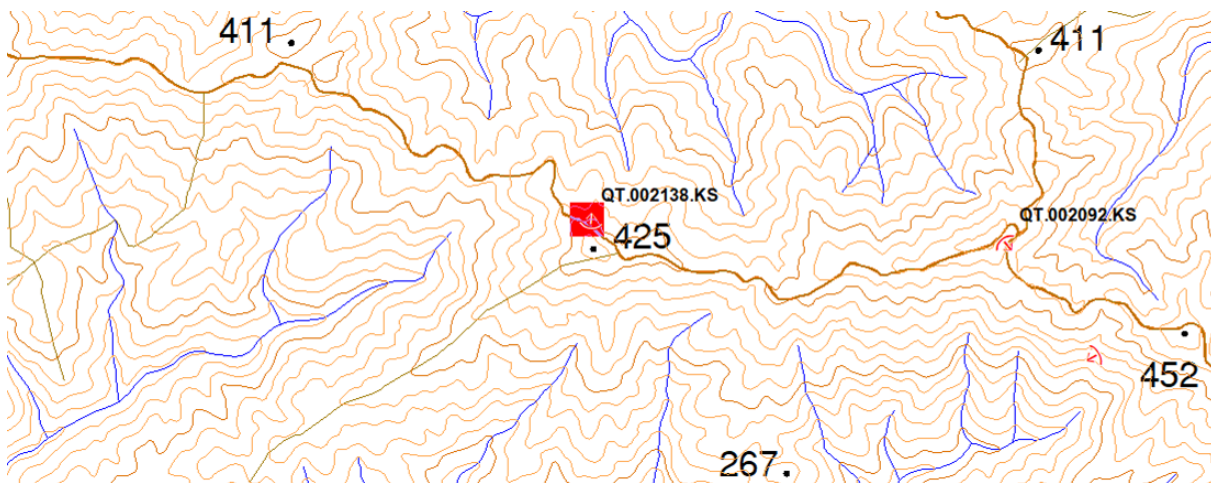
Hình 41: Vị trí khối trượt lở QT.002138.KS (thuộc phía tây xã Linh Thượng, huyện Gio Linh) trên bản đồ địa hình tỷ lệ 1:50.000.

Khối trượt xảy ra ở phía bắc của đỉnh cao 427,2 m; nằm về phía  $275^\circ$  của đỉnh cao 466,6 m thuộc khu vực phía tây của xã Linh Thượng, huyện Gio Linh, tỉnh Quảng Trị (Hình 41). Địa hình khu vực dạng đồi núi độ cao trung bình, sườn tự nhiên dốc  $30-40^\circ$ , kiểu nguồn gốc bóc mòn, mức độ phân cắt địa hình trung bình. Che phủ (khoảng 80%) chủ yếu là rừng trồng keo, ít thông xen lẫn cỏ bụi. Đây là khu vực không có dân cư sinh sống, giao thông là đường đất lâm nghiệp, mật độ qua lại ít, không rõ thời gian xảy ra trượt. Theo tài liệu Bản đồ địa chất tỷ lệ 1:50.000, vị trí điểm trượt lở nằm trong diện phân bố của các đá biến chất giàu aluminosilicat thuộc Hệ tầng Long Đại - Tập 2 ( $O-S_1lđ_2$ ). Đá bị nứt nẻ trung bình, phân lớp mỏng (với thể nằm  $335 \angle 45$ ).

Theo kết quả khảo sát thực địa, khối trượt có kiểu trượt hỗn hợp (trượt xoay và trượt phẳng tịnh tiến). Vị trí phát sinh khối trượt tại ranh giới giữa đới phong hóa mạnh và trung bình. Thể tích khối trượt khoảng  $660 \text{ m}^3$ , thuộc quy mô trung bình (Hình 42). Tại thời điểm khảo sát (tháng 8/2018), khối vật liệu trượt tràn ra đường đã được dọn sạch, nhưng tại sát chân taluy thì chưa có biện pháp xử lý.
