**BÁO CÁO THUYẾT MINH  
BẢN ĐỒ HIỆN TRẠNG TRƯỢT LỞ ĐẤT ĐÁ  
TỶ LỆ 1:50.000 KHU VỰC TỈNH QUẢNG TRỊ**

*Sản phẩm thực hiện năm 2018 của Đề án*  
**Điều tra, đánh giá và phân vùng cảnh báo nguy cơ  
trượt lở đất đá các vùng miền núi Việt Nam**

**HÀ NỘI - 2018**

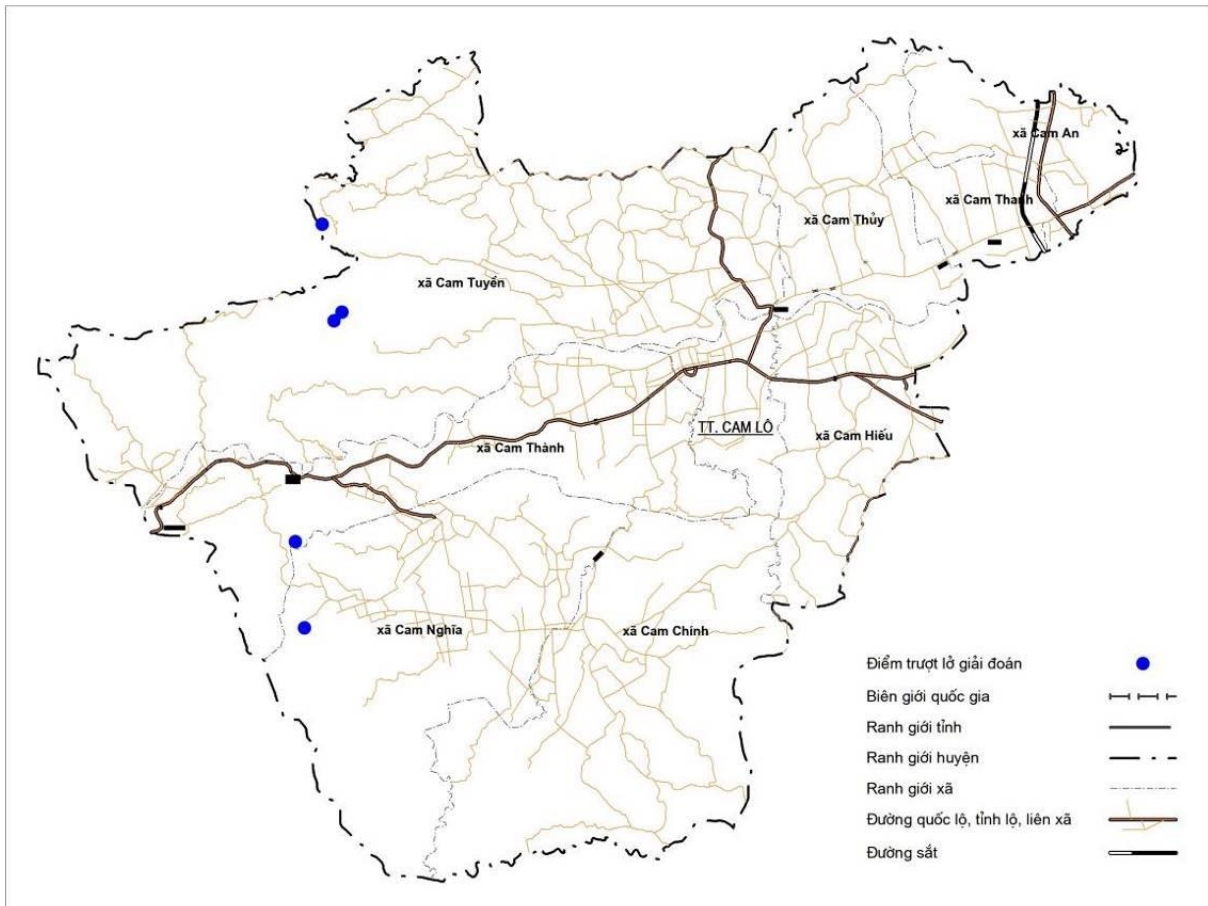
Hình 43: Sơ đồ phân bố các vị trí có biểu hiện trượt lở đất đá được giải đoán từ ảnh viễn thám trên địa bàn huyện Cam Lộ, tỉnh Quảng Trị.

Công tác điều tra trên địa bàn huyện Cam Lộ trong năm 2018 đã ghi nhận được 6 vị trí có biểu hiện trượt lở đất đá được giải đoán từ ảnh viễn thám (Hình 43), và 8 vị trí đã xảy ra trượt lở đất đá được xác định từ khảo sát thực địa (Hình 44). Nhìn chung, các điểm trượt xác định từ khảo sát thực địa phân bố rải rác trên địa bàn huyện, trong đó: có 5 điểm phân bố tại phía tây xã Cam Tuyền, 1 điểm ở phía tây xã Cam Thành, 1 điểm ở phía tây xã Cam Nghĩa và 1 điểm ở phía bắc xã Cam Chính. Các điểm trượt chủ yếu xảy ra trên taluy của đường liên xã, còn lại xảy ra trên các sườn núi giáp với huyện Gio Linh.

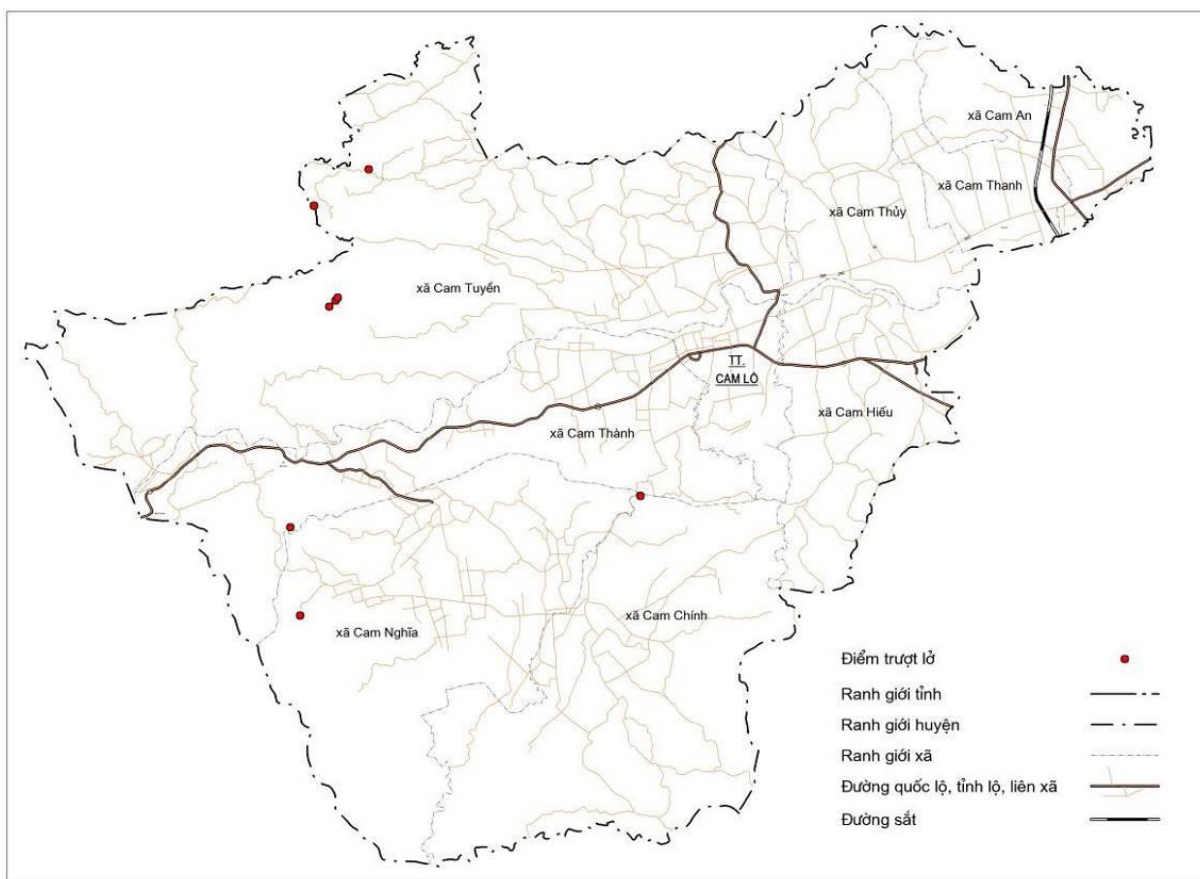
Hình 44: Sơ đồ phân bố các vị trí đã xảy ra trượt lở đất đá được xác định từ khảo sát thực địa trên địa bàn huyện Cam Lộ, tỉnh Quảng Trị.

Theo diện phân bố của các thành tạo địa chất, công tác khảo sát thực địa đã xác định có 4 điểm trượt nằm trong diện phân bố của các thành tạo thuộc Hệ tầng Long Đại (thuộc nhóm đá biến chất giàu alumosilicat), và 4 điểm nằm trong diện phân bố của các thành tạo thuộc Hệ tầng Động Hà (thuộc nhóm đá trầm tích lục nguyên giàu alumosilicat). Trong diện phân bố của các nhóm đá khác có mặt trên địa bàn huyện Cam Lộ, đơn vị điều tra chưa quan sát thấy hiện tượng trượt lở đất đá, trong đó: nhóm đá phun trào mafic phân bố ở địa hình thấp, khá bằng phẳng nên ít có nguy cơ xảy ra trượt lở; nhóm đá phun trào axit - trung tính và tuf của chúng chỉ phân bố với diện tích rất nhỏ; nhóm đá carbonat cũng chưa xảy ra đá đổ, đá rơi.

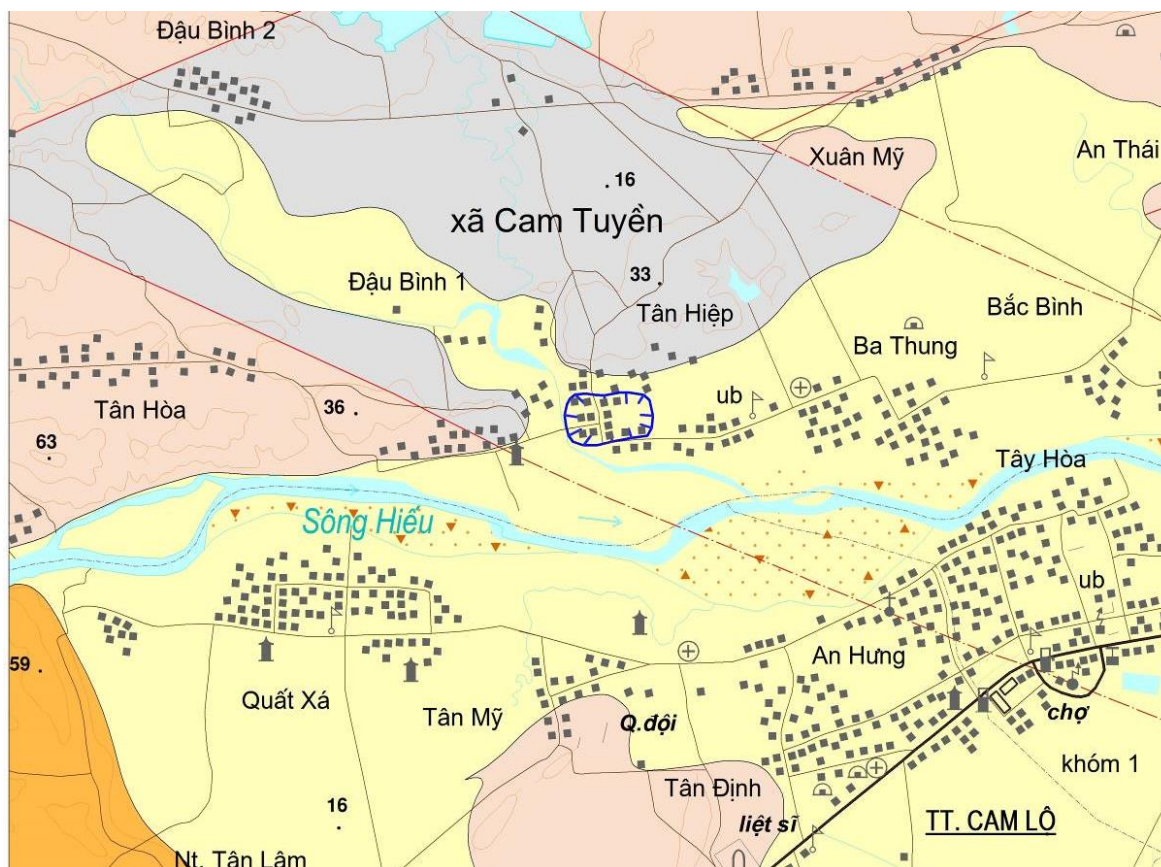
Hình 45: Sơ đồ vị trí khu vực xảy ra sụt lún karst ngầm trên địa bàn thôn Tân Hiệp, xã Cam Tuyền, huyện Cam Lộ.

- Đã xác định nguyên nhân sụt đất là do hoạt động phức tạp của nước ngầm trong hang hốc karst phát triển trong đá carbonat Hệ tầng Cù Bai nằm dưới trầm tích bờ rời Hệ Đệ tứ bề dày mỏng <8 m, kết cấu kém ổn định; sự hoạt động bất thường của dòng chảy Sông Hiếu tác động đến dòng chảy ngầm trong hang hốc karst thúc đẩy quá trình sụt lún nhanh, mạnh với quy mô lớn;

- Đề xuất biện pháp phòng tránh là di dời dân ra khỏi khu vực sụt lún ở trung tâm thôn Tân Hiệp và tây thôn Hậu Viên.

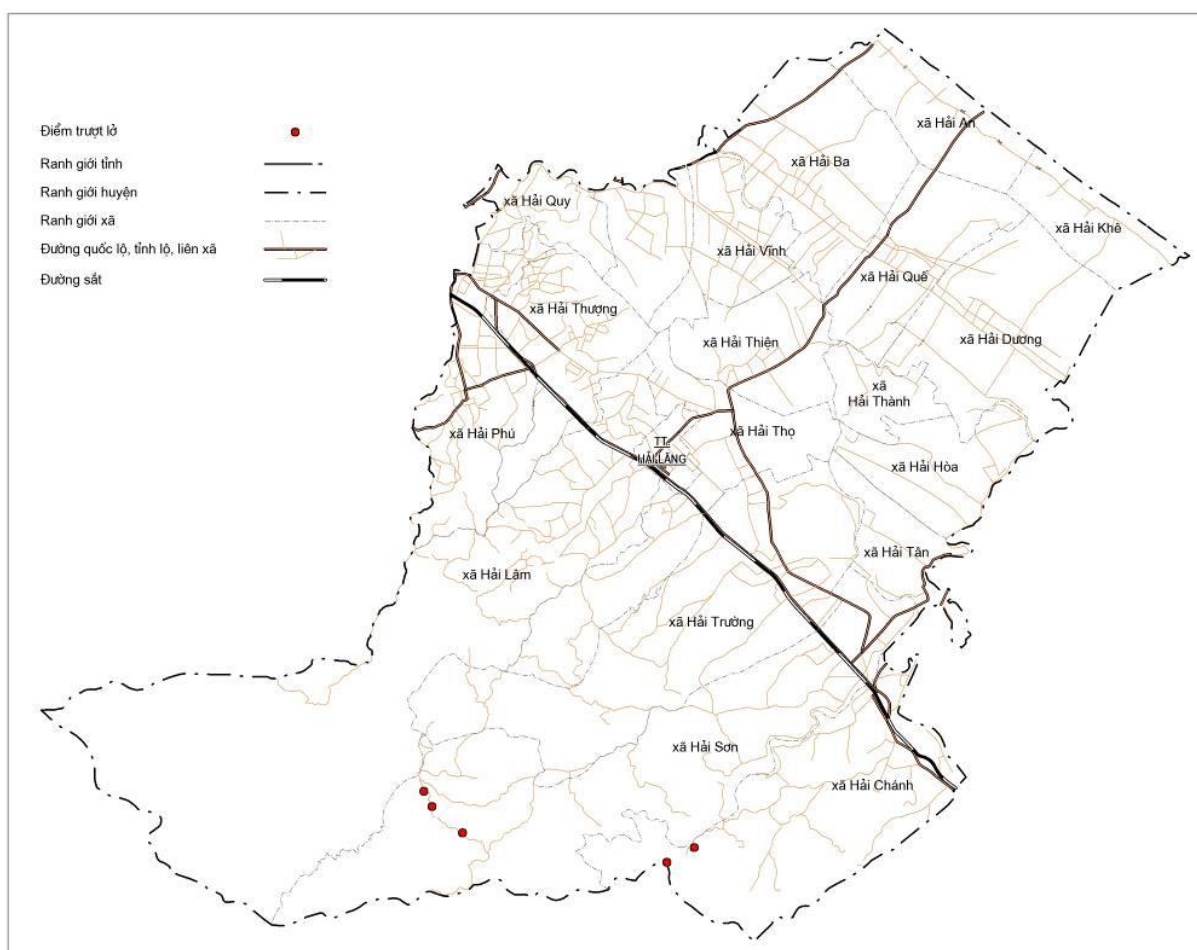
Kết quả điều tra trên địa bàn huyện Hải Lăng, công tác giải đoán ảnh viễn thám chưa ghi nhận được vị trí nào có biểu hiện trượt lở đất đá, nhưng công tác khảo sát thực địa trên đã xác định được 5 vị trí đã xảy ra trượt lở đất đá (Hình 47). Trong đó, có 3 điểm xảy ra ở khu vực phía tây xã Hải Sơn, và 2 điểm xảy ra ở phía tây xã Hải Chánh (giáp với huyện Đakrông và tỉnh Thừa Thiên - Huế). Các điểm trượt này đều xảy ra trên taluy của các đường lâm nghiệp, trong khu vực có địa hình cao 100-150 m.

Hình 47: Sơ đồ phân bố các vị trí đã xảy ra trượt lở đất đá được xác định từ khảo sát thực địa trên địa bàn huyện Hải Lăng, tỉnh Quảng Trị.

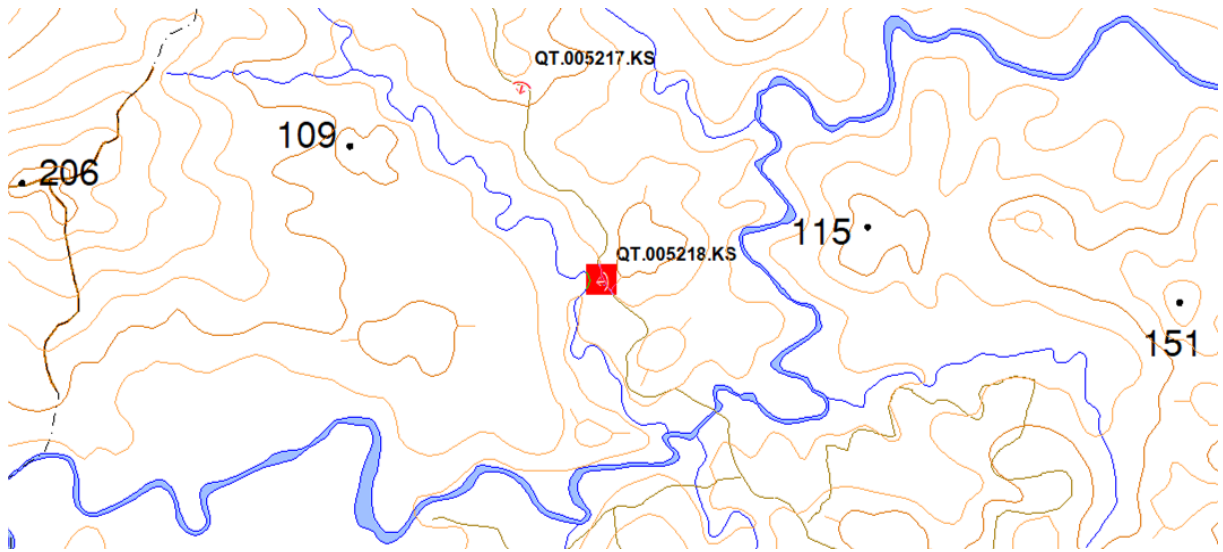
Khối trượt QT.005218.KS xảy ra trên địa bàn xã Hải Sơn, huyện Hải Lăng, nằm trong khu vực có địa hình dạng sườn bóc mòn, độ dốc tự nhiên trung bình từ 16-25° (Hình 48). Thảm thực vật trong vùng phát triển tốt là rừng tái sinh, gồm chủ yếu là cây Keo,

Hình 48: Vị trí khối trượt QT.005218 (thuộc địa bàn xã Hải Sơn, huyện Hải Lăng, tỉnh Quảng Trị) trên bản đồ địa hình tỷ lệ 1:50.000.

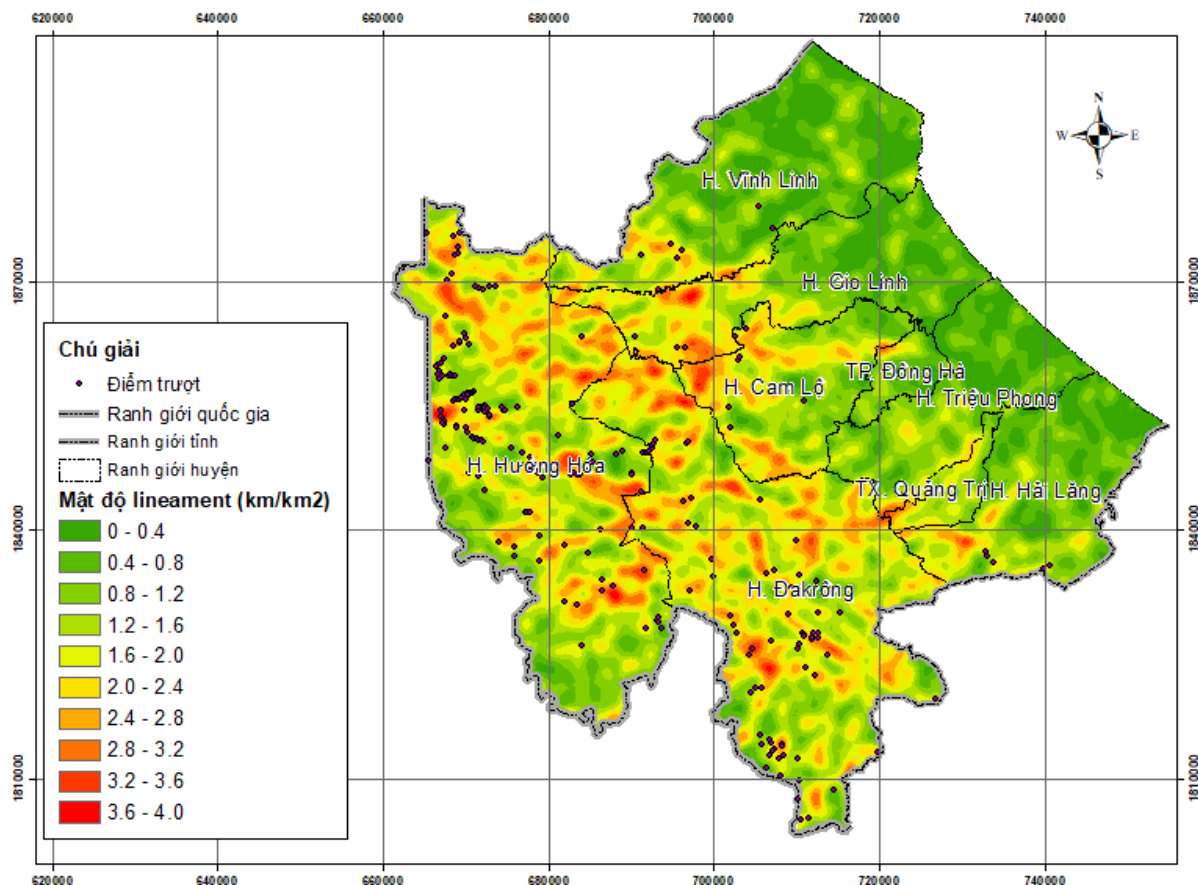
Theo các kết quả phân tích viễn thám được thể hiện trong Hình 50 và được thống kê trong Bảng 45, các đới dập vỡ yếu và trung bình, tuy chiếm tỷ lệ diện tích phân bố rất lớn và có số lượng điểm trượt rất nhiều, tuy nhiên mật độ phân bố điểm trượt trên các diện tích phân bố đới dập vỡ yếu và trung bình lại rất thấp, chỉ 0,055 và 0,073 điểm/km<sup>2</sup>.

Hình 50: Sơ đồ phân bố các vị trí đã xảy ra trượt lở đất đá xác định từ khảo sát thực địa theo mức độ dập vỡ phá hủy trong khu vực tỉnh Quảng Trị.

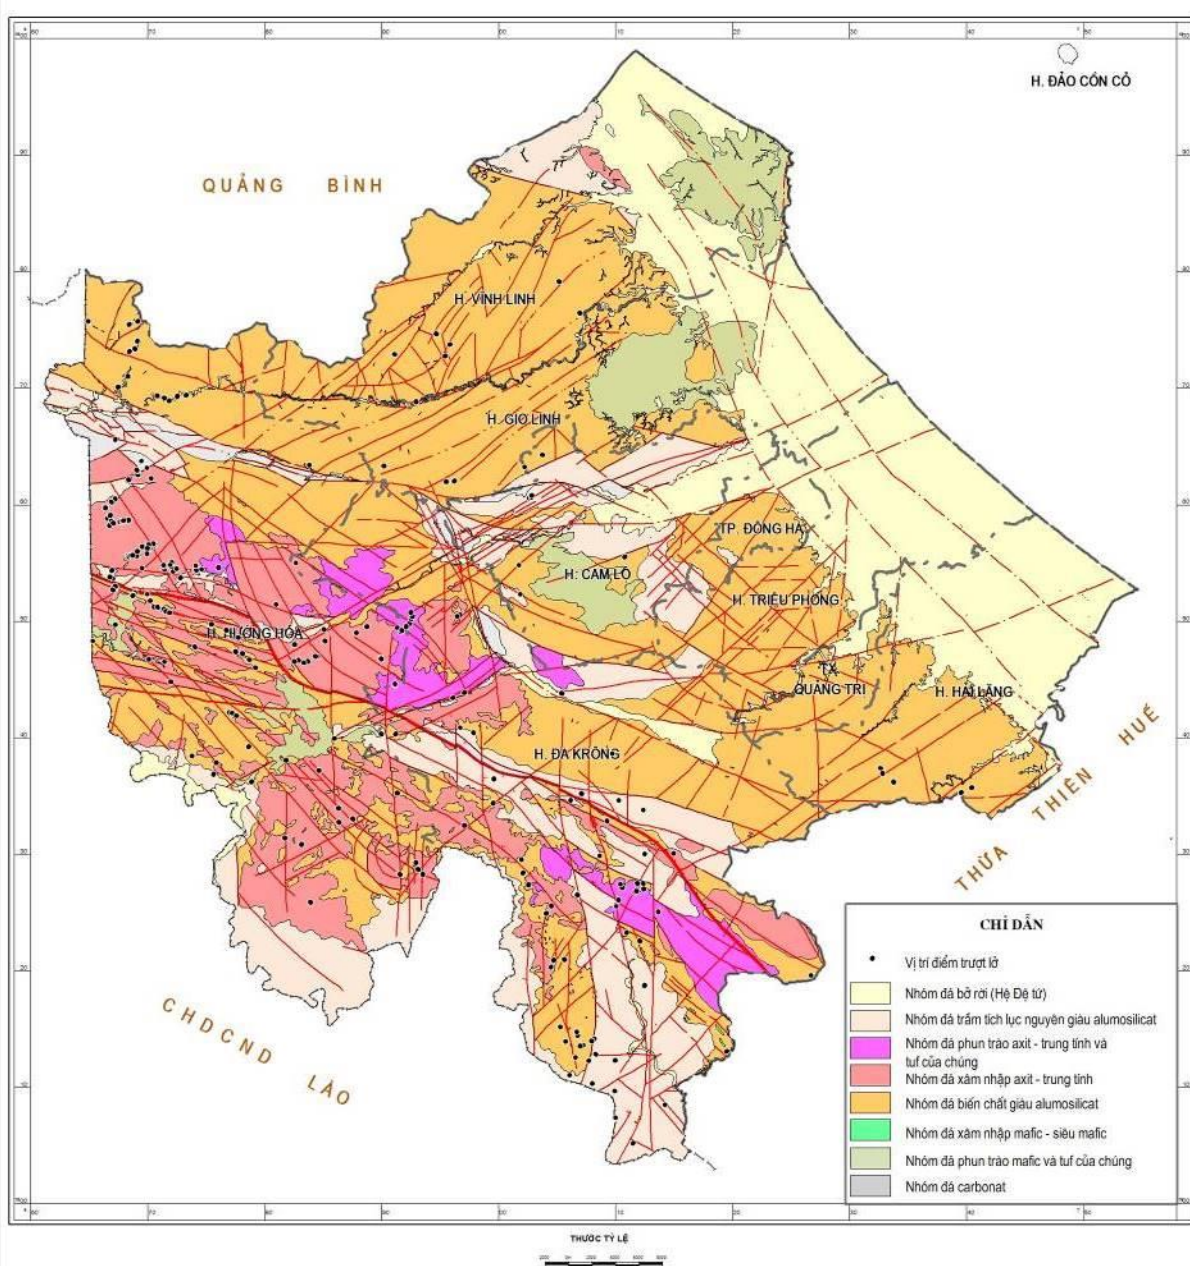
Hình 51: Sơ đồ phân bố các vị trí đã xảy ra trượt lở đất đá xác định từ khảo sát thực địa trên các nhóm đá gốc và các đới đứt gãy kiến tạo trong khu vực tỉnh Quảng Trị.

Số lượng điểm trượt được xác định xảy ra trong vỏ phong hóa trên các nhóm đá gốc theo kết quả khảo sát thực địa như thể hiện trong Hình 51 và Bảng 46 cho thấy:

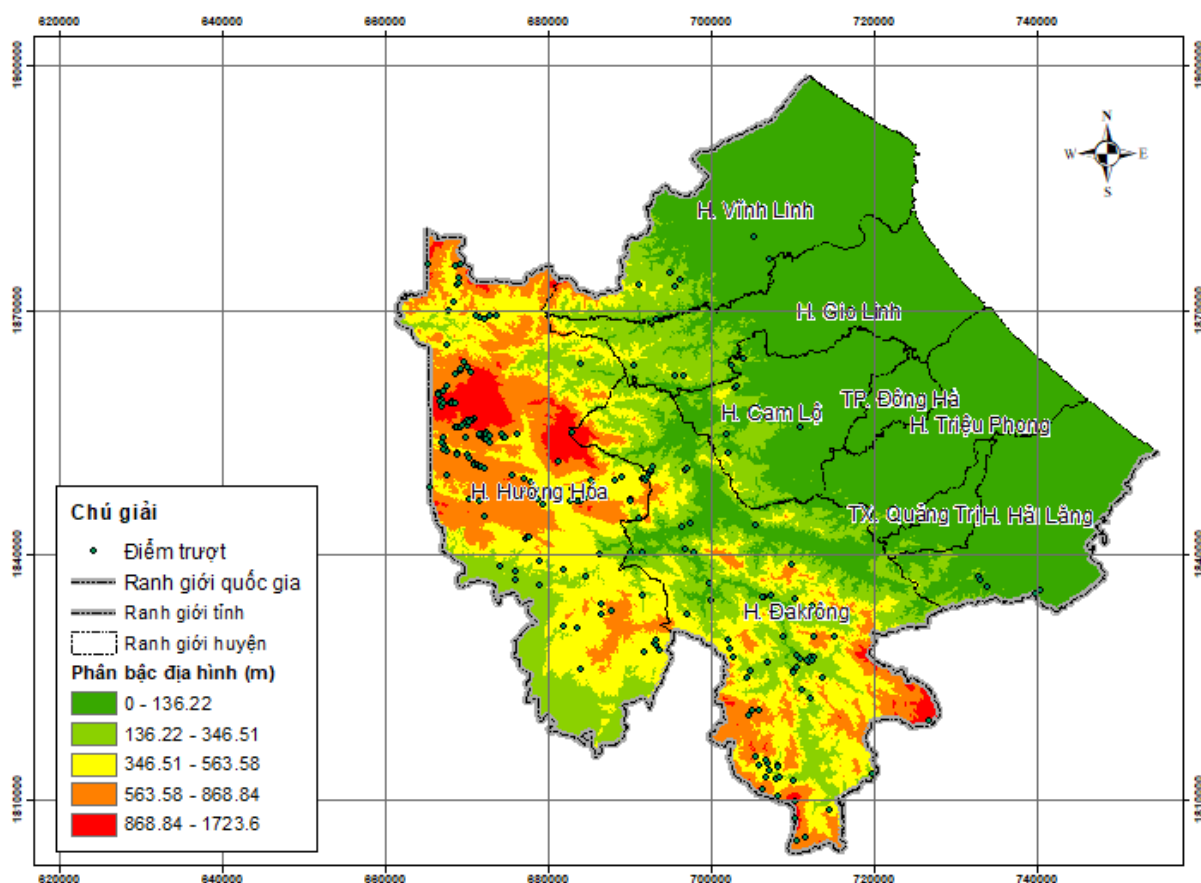
Theo kết quả khảo sát thực địa thể hiện trong Hình 52 và thống kê trong Bảng 48, số lượng điểm trượt được xác định xảy ra nhiều nhất trong khu vực có độ cao tuyệt đối từ 350 - 870 m, với tổng số 147 điểm, chiếm tỷ lệ ~61% tổng số điểm trượt toàn tỉnh Quảng Trị. Khu vực phân bố bậc độ cao này cũng chiếm tỷ lệ diện tích lớn nhất tỉnh (chiếm 61%). Mật độ điểm trượt xảy ra trên bậc độ cao này ~0,10 điểm/km<sup>2</sup>. Tuy nhiên, khu vực được xác định có mật độ điểm trượt lớn nhất là 0,223 điểm/km<sup>2</sup> lại xảy ra ở khoảng độ cao từ 870 m trở lên. Nhìn chung, trên địa bàn tỉnh Quảng Trị, trượt lở chủ yếu xảy ra trượt lở là từ 350 m trở lên, trong đó độ cao trên 870 m có mật độ điểm trượt cao nhất (0,223 điểm/km<sup>2</sup>).

Hình 52: Sơ đồ phân bố các vị trí đã xảy ra trượt lở đất đá xác định từ khảo sát thực địa trên các cấp độ cao địa hình trong khu vực tỉnh Quảng Trị.

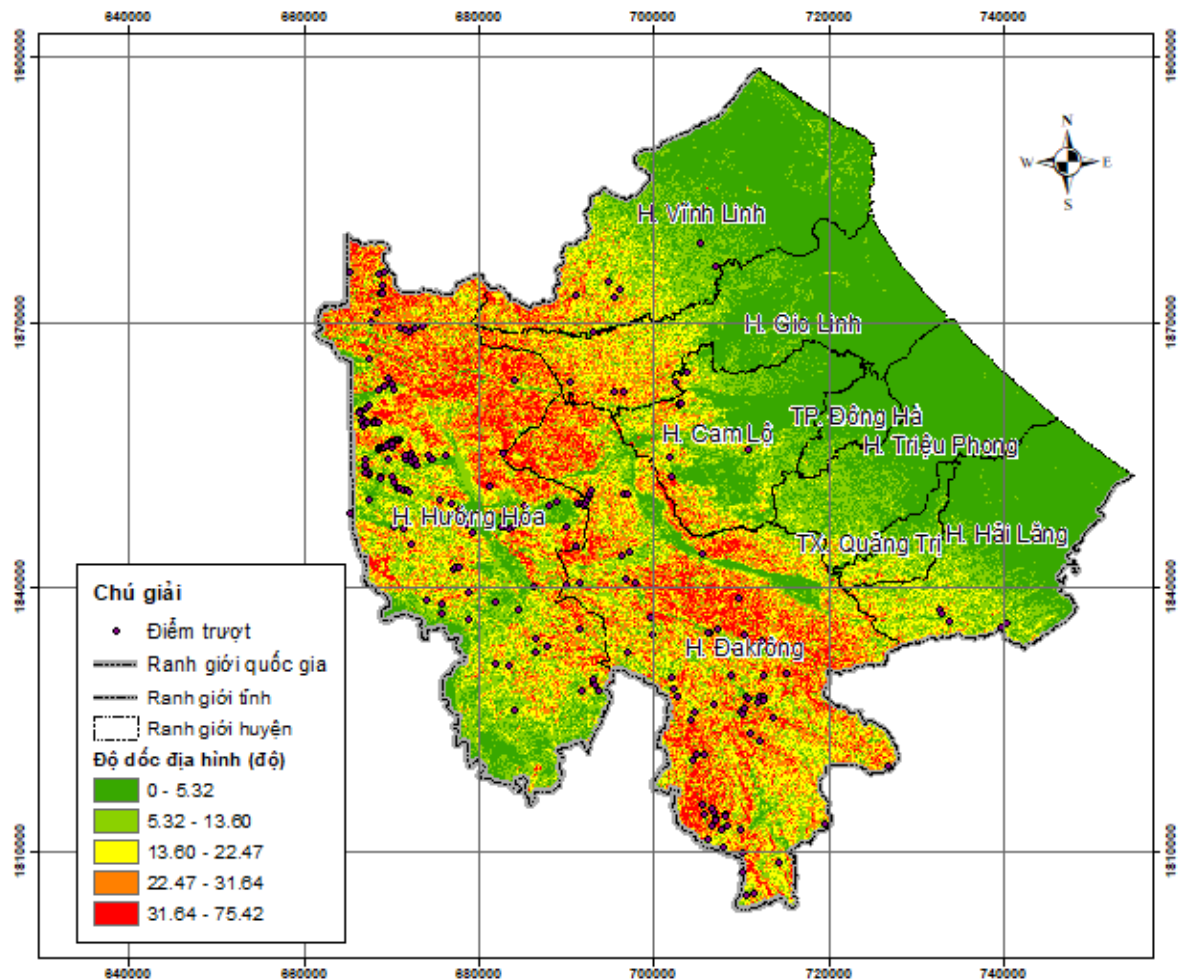
Theo kết quả khảo sát thể hiện trong Hình 53 và thống kê trong Bảng 49, số lượng điểm trượt được xác định xảy ra nhiều nhất ở các cấp độ dốc từ 14°-<32°, với 166 điểm trượt, chiếm ~69% tổng số điểm trượt xác định được trong toàn tỉnh Quảng Trị. Diện tích phân bố các cấp độ dốc này chiếm ~34% tổng diện tích tự nhiên toàn tỉnh, với mật độ phân bố các điểm trượt 0,105 điểm/km<sup>2</sup>. Khu vực này tương ứng với các kiểu sườn bóc mòn rửa trôi, sườn bóc mòn tổng hợp thuộc khu vực có vỏ phong hóa dày. Trong đó cấp độ dốc từ 22°-<32° có mật độ điểm trượt cao nhất (0,128 điểm/km<sup>2</sup>), dễ xảy ra trượt lở nhất.

Hình 53: Sơ đồ phân bố các vị trí đã xảy ra trượt lở đất đá xác định từ khảo sát thực địa trên các cấp độ dốc địa hình trong khu vực tỉnh Quảng Trị.

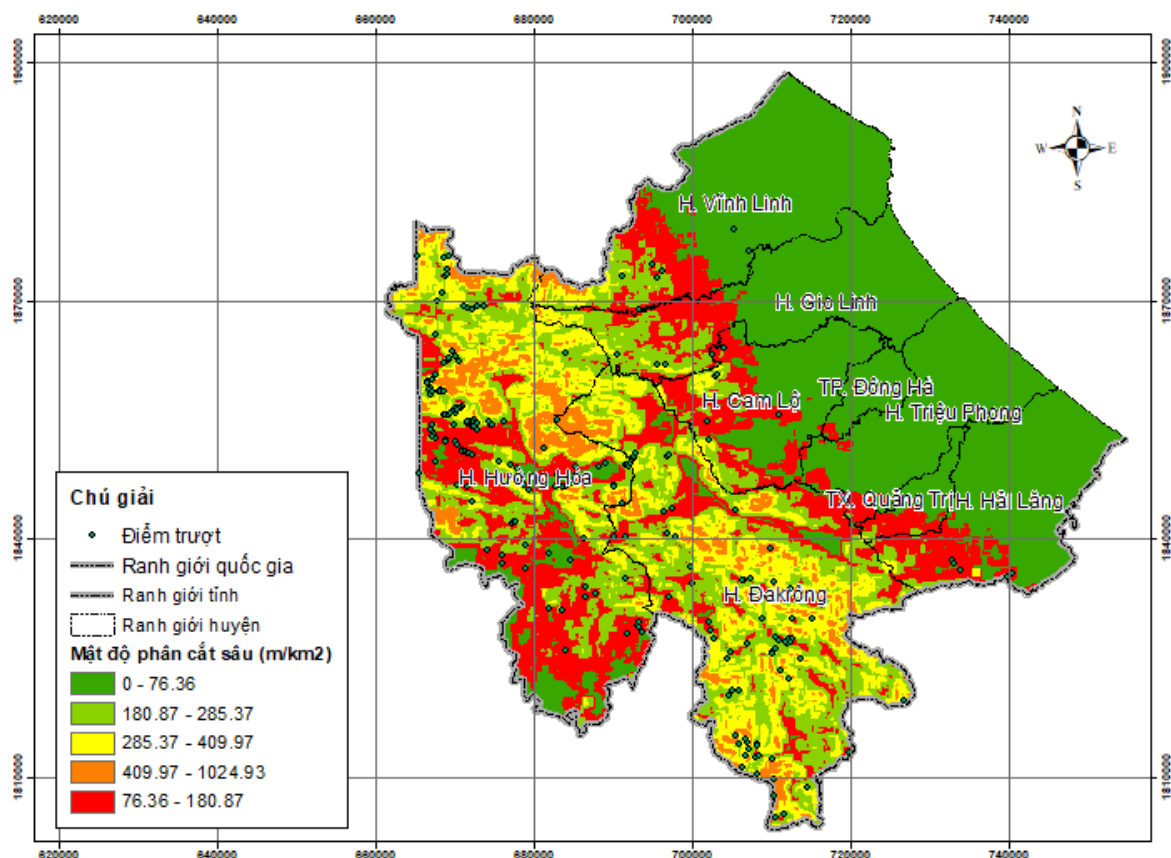
Hình 54: Sơ đồ phân bố các vị trí đã xảy ra trượt lở đất đá xác định từ khảo sát thực địa trên các cấp mật độ phân cắt sâu trong khu vực tỉnh Quảng Trị.

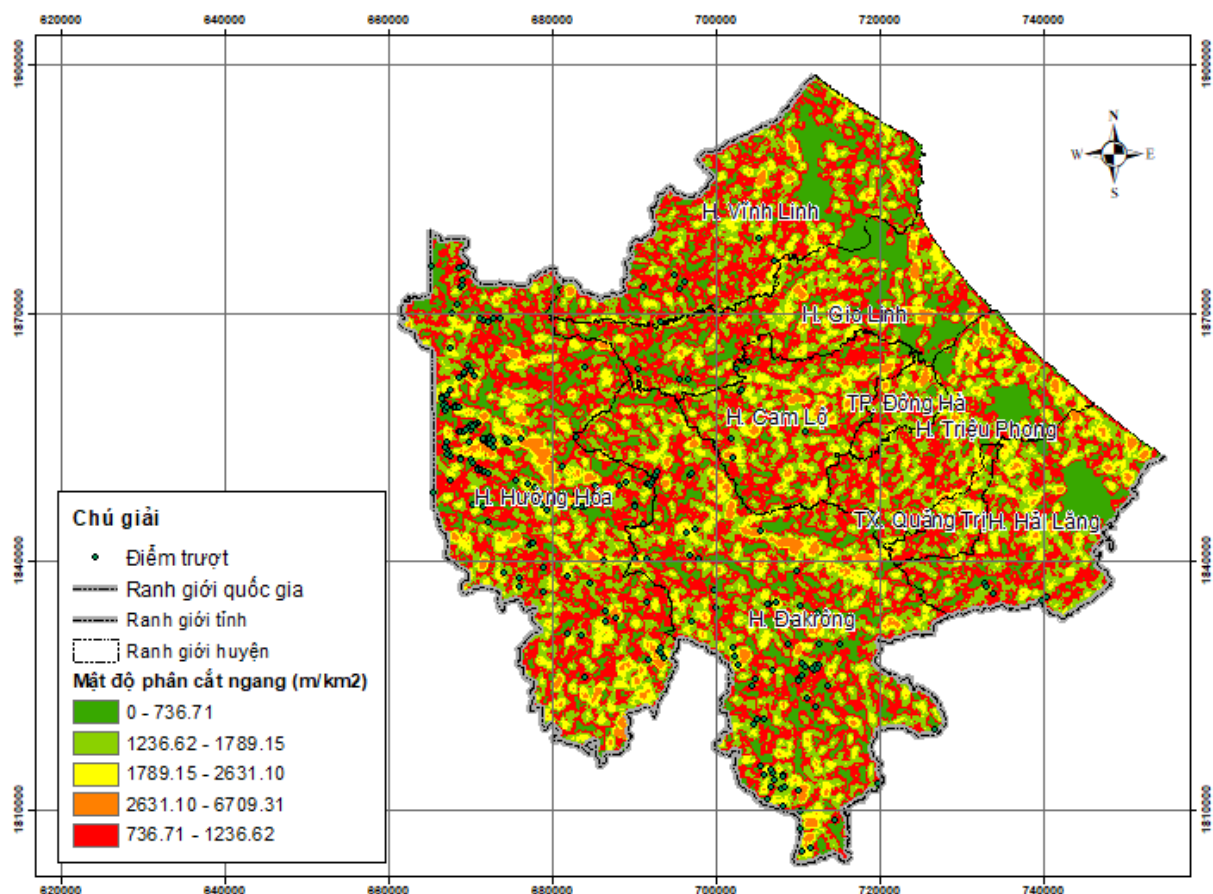
- Đối với sự phân bố các mật độ phân cắt ngang (Hình 55 và Bảng 52): Số lượng các điểm trượt xác định được tương ứng với tỷ lệ % diện tích phân bố của các cấp mật độ phân cắt ngang. Tuy nhiên, mật độ phân cắt ngang càng tăng thì mật độ số lượng các điểm trượt lở đất đá xảy ra càng cao, trong đó mật độ điểm trượt đạt cao nhất là 0,06 điểm/km<sup>2</sup> trong khu vực có mật độ phân cắt ngang 2,6-6,7 km/km<sup>2</sup>.

Hình 55: Sơ đồ phân bố các vị trí đã xảy ra trượt lở đất đá xác định từ khảo sát thực địa trên các cấp mật độ phân cắt ngang trong khu vực tỉnh Quảng Trị.

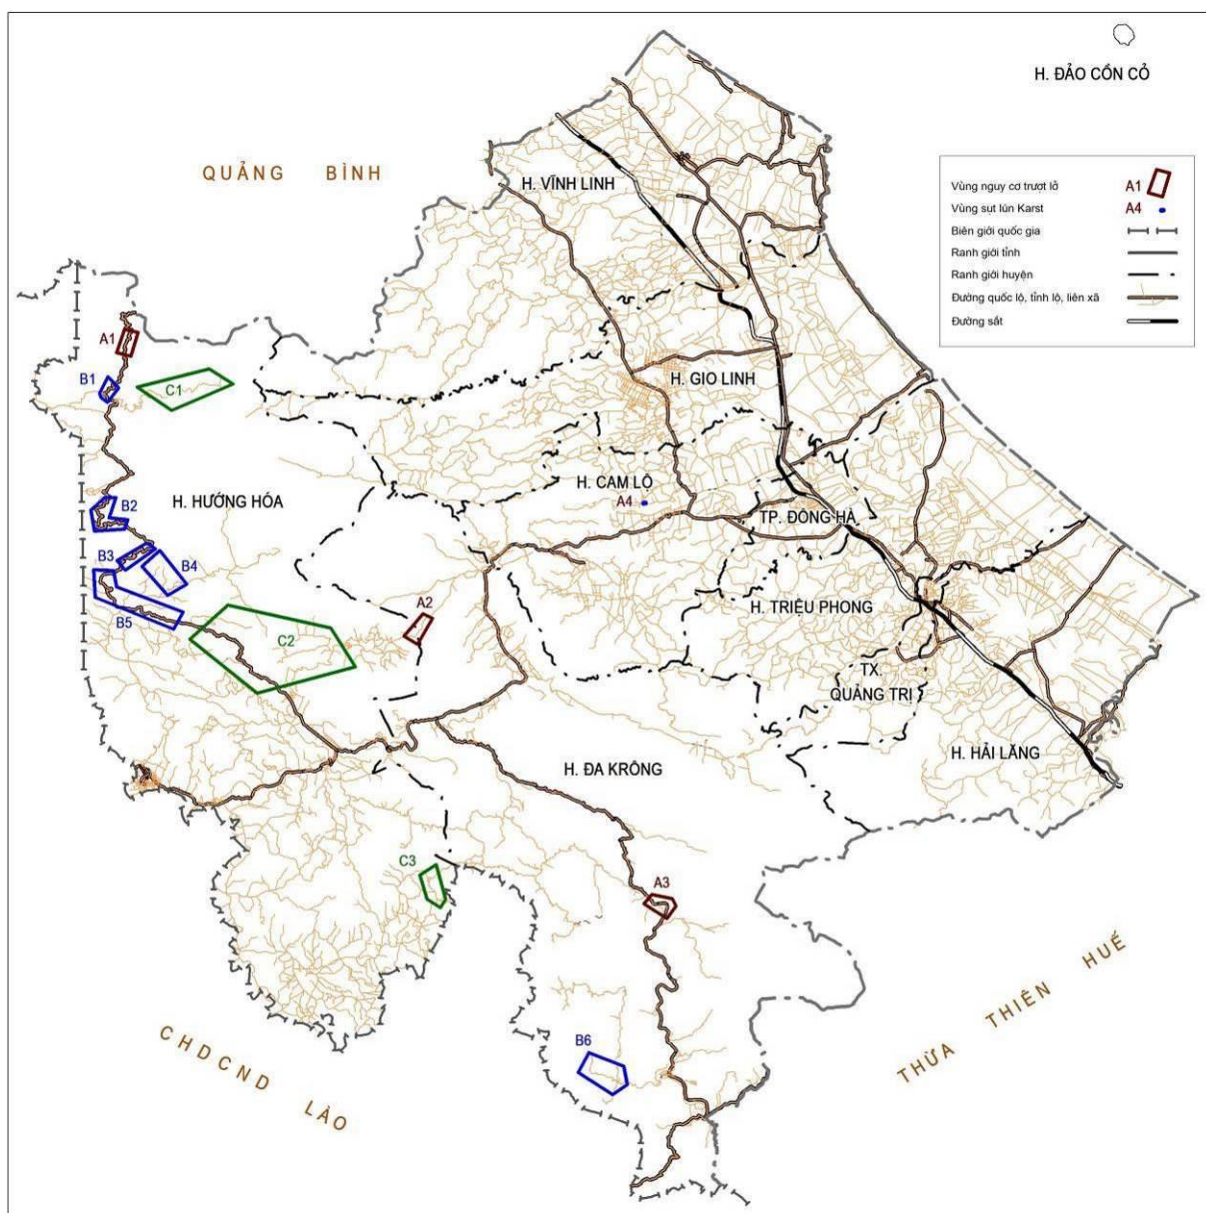
Căn cứ vào các tiêu chí nêu trên và sự xuất hiện các điểm trượt lở đất đá đã xác định trong quá trình khảo sát thực địa, các tác giả đã khoanh định một số vùng nguy cơ hiện trạng trượt lở đất đá theo các cấp độ gồm: 3 vùng nguy cơ trượt lở rất cao; 6 vùng nguy cơ trượt lở cao và 3 vùng nguy cơ trượt lở trung bình (Hình 56 và Bảng 54).

Hình 56: Sơ đồ phân bố các vùng nguy cơ trượt lở đất đá được đánh giá theo kết quả điều tra hiện trạng trượt lở đất đá trong khu vực tỉnh Quảng Trị.

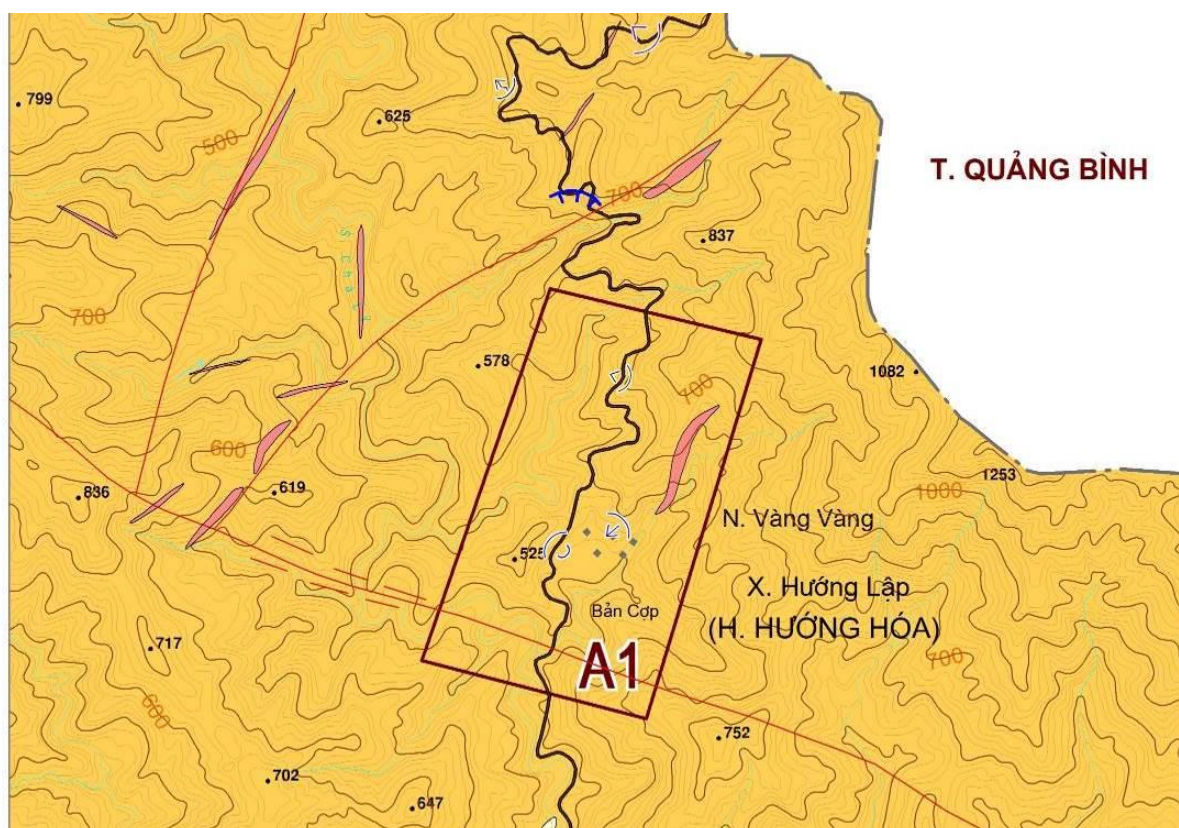
Hình 57: Sơ đồ vị trí khu vực trọng điểm Bản Cọp, xã Hướng Lập, huyện Hướng Hóa (A1).

Địa hình khu vực có độ cao tuyệt đối 500-700 m, chủ yếu thuộc dạng núi trung bình đến cao, có nguồn gốc bóc mòn - xâm thực. Độ dốc sườn tự nhiên thay đổi từ 15-40°, mạng lưới khe suối xuất hiện nhiều, các thung lũng hẹp và dốc, mức độ phân cắt mạnh. Khu vực này có đứt gãy Rào Thanh quy mô lớn cắt qua, đồng thời gần nơi giao nhau giữa đứt gãy Rào Thanh với đứt phương á kinh tuyến. Đới dập vỡ quy mô rộng, có nhiều mạch thạch anh nghèo sulphur xuyên cắt. Những đứt gãy này và các đới dập vỡ đi kèm là một trong những nguyên nhân chính gây ra trượt lở tại đây. Trong vùng khoáng định này hoàn toàn phân bố các thành tạo biến chất giàu alumosilicat của hệ tầng Long Đại-Tập 2. Vỏ phong hóa dày hơn 10 m.

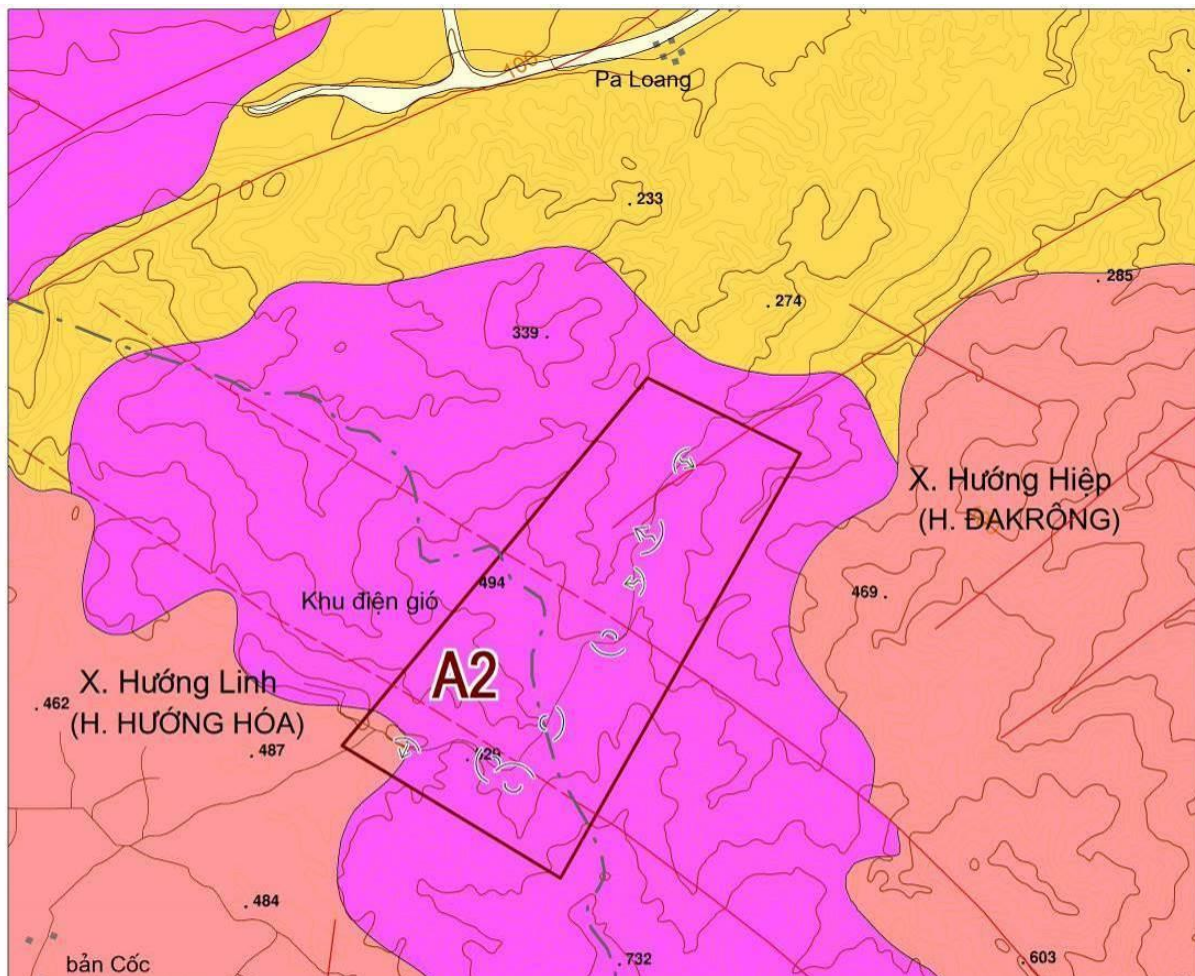
Hình 58: Sơ đồ vị trí khu vực trọng điểm Khu điện gió thuộc địa phận hai xã Hướng Linh (huyện Hướng Hóa) và xã Hướng Hiệp (huyện Đakrông) (A2).

Khu vực này phân bố các thành tạo của Hệ tầng Động Toàn thuộc nhóm đá phun trào axit - trung tính và tuf của chúng. Đây là nơi giao cắt của hệ thống đứt gãy phương tây bắc - đông nam với hệ thống đứt gãy phương đông bắc - tây nam. Các đá bị cả nát vỡ vụn một cách mạnh mẽ, còn thấy được nhiều mặt trượt của cả hai hệ thống đứt gãy. Taluy đường cao 6- 7 m đến 15-20 m. Vỏ phong hóa dày có thể tới hơn 20 m.

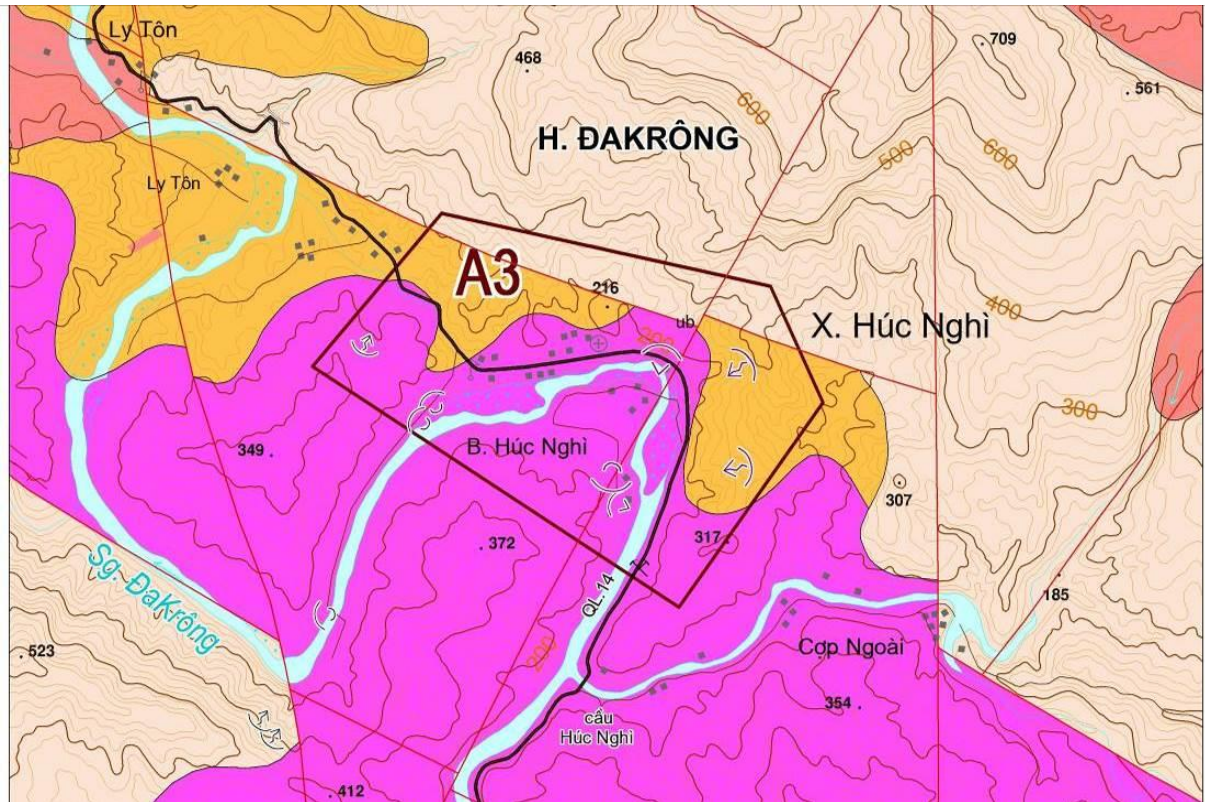
Hình 59: Sơ đồ vị trí khu vực trọng điểm Bản Húc Nghi, xã Húc Nghi, huyện Đakrông (A3).

Tại đây phân bố các nhóm đá phun trào axit - trung tính và tuf của chúng (Hệ tầng A Lin), nhóm đá biến chất giàu alumosilicat (hệ tầng A Vương), nhóm đá trầm tích lục nguyên giàu alumosilicat (Hệ tầng A Ngo). Đây cũng là nơi giao nhau của các đứt gãy phương á kinh tuyến, tây bắc - đông nam và đông bắc - tây nam. Đá trong khu vực bị cà nát vỡ vụn, biến vị rất mạnh mẽ. Vỏ phong hóa phát triển dày 15-20 m. Kết quả khảo sát đã xác định được 8 khối trượt trong vùng này, trong đó có 4 khối quy mô lớn và 4 khối quy mô nhỏ. Hầu hết các khối trượt tại đây đều đang hoạt động, mặc dù có một số khối đã xảy ra từ năm 2009. Có 2 khối trượt nằm ở sườn núi ngay gần khu tái định cư, có nguy cơ ảnh hưởng đến an toàn tính mạng và tài sản của nhân dân.
